รายงาน

ผลการตรวจสอบด้านวิศวกรรมเชิงโครงสร้างของอาคาร

คณะวิทยาศาสตร์ มหาวิทยาลัยมหิดล

พ.ศ. 2569

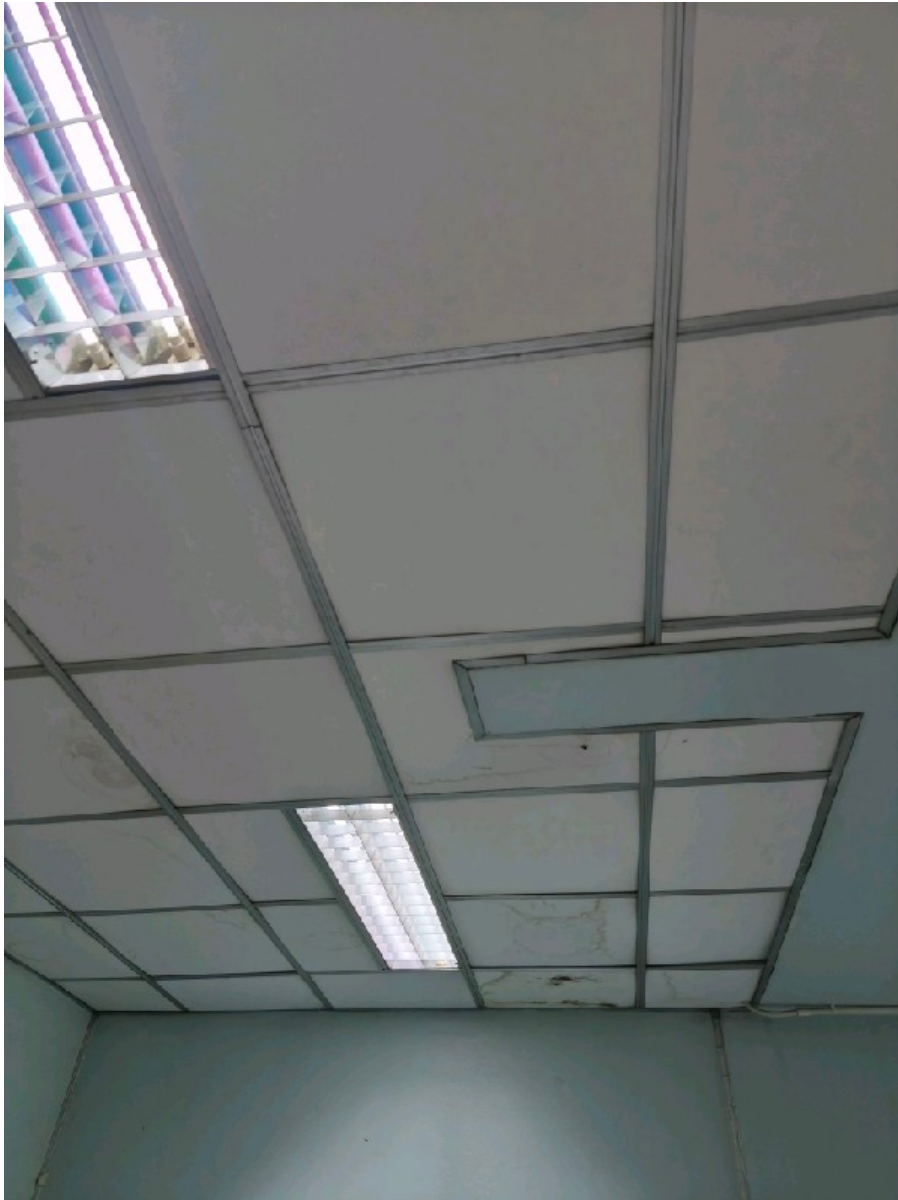
ตำแหน่งที่พบ : ฝ้าชั้น 3

1. ตรวจสอบพบรอยคราบน้ำรั่วซึมชั้น 3 ทำให้ฝ้าเพดานเสียหาย เห็นควรตรวจสอบโดยละเอียดเพื่อหาสาเหตุของรอยดังกล่าว

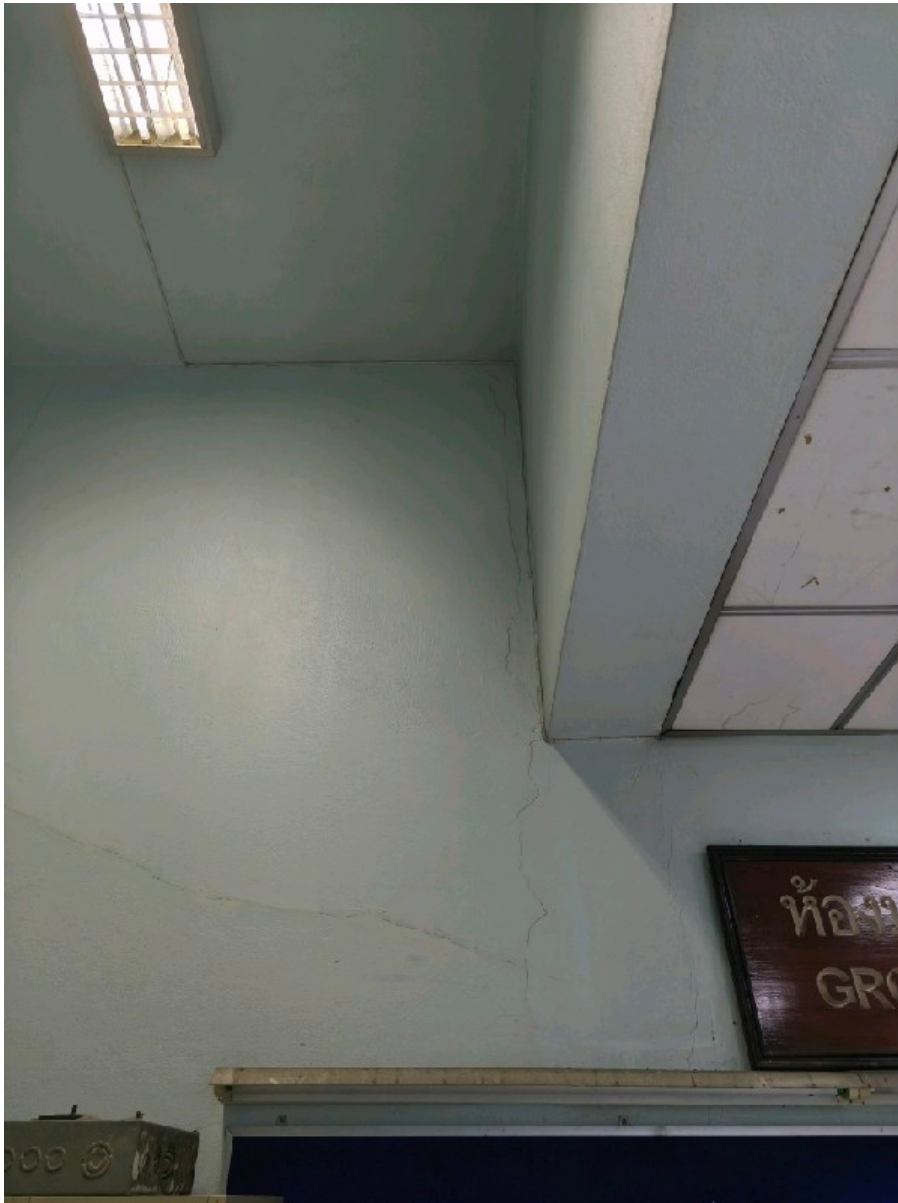
2. ตรวจสอบพบรอยแตกร้าวบริเวณผนัง ควรตรวจติดตามดูรอยแตกร้าวต่อไปตามระยะเวลาในแผนบำรุงรักษา  
ตำแหน่งที่พบ : ชั้น 3

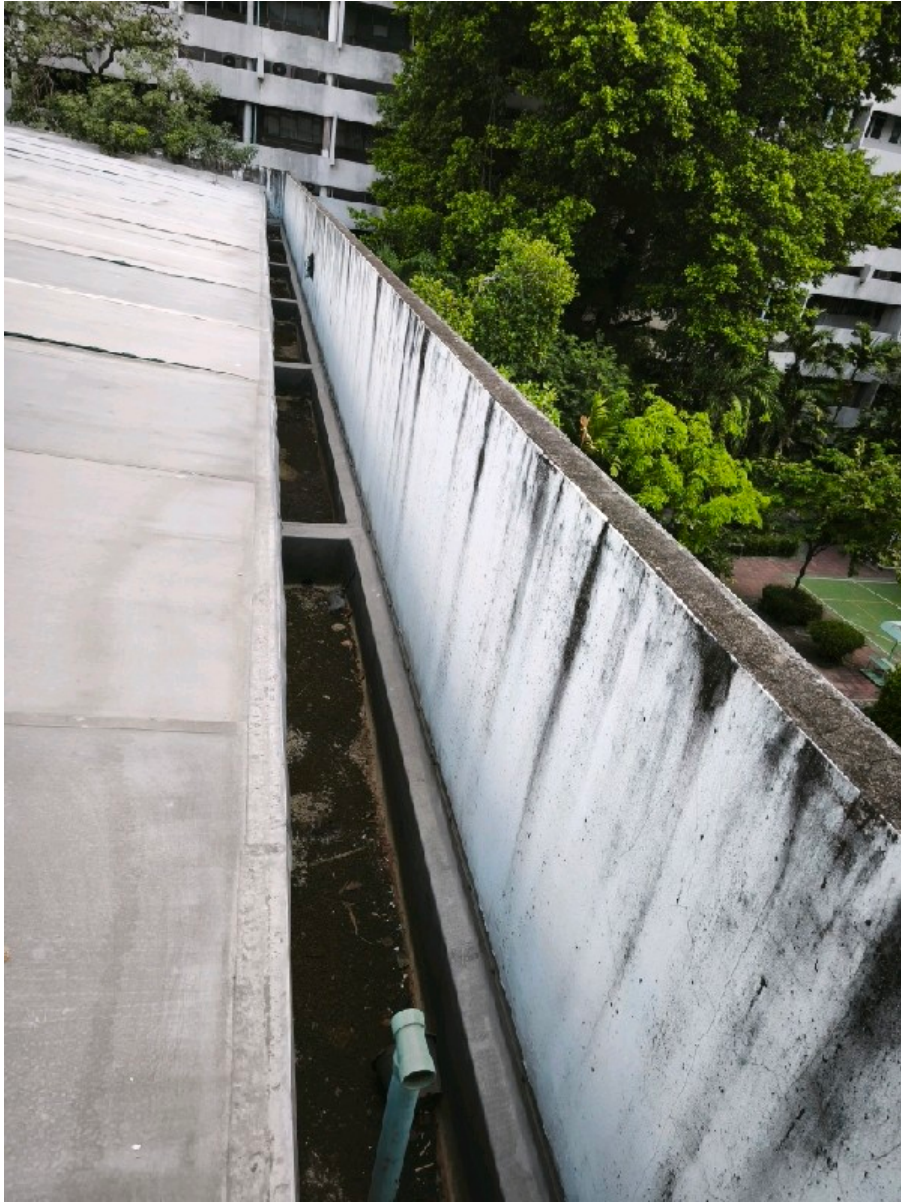
3. ตรวจพบการอุดตันของท่อระบายน้ำที่ชั้นดาดฟ้า ซึ่งอาจจะเป็นสาเหตุของน้ำรั่วในอาคาร  
ตำแหน่งที่พบ : ชั้นดาดฟ้า

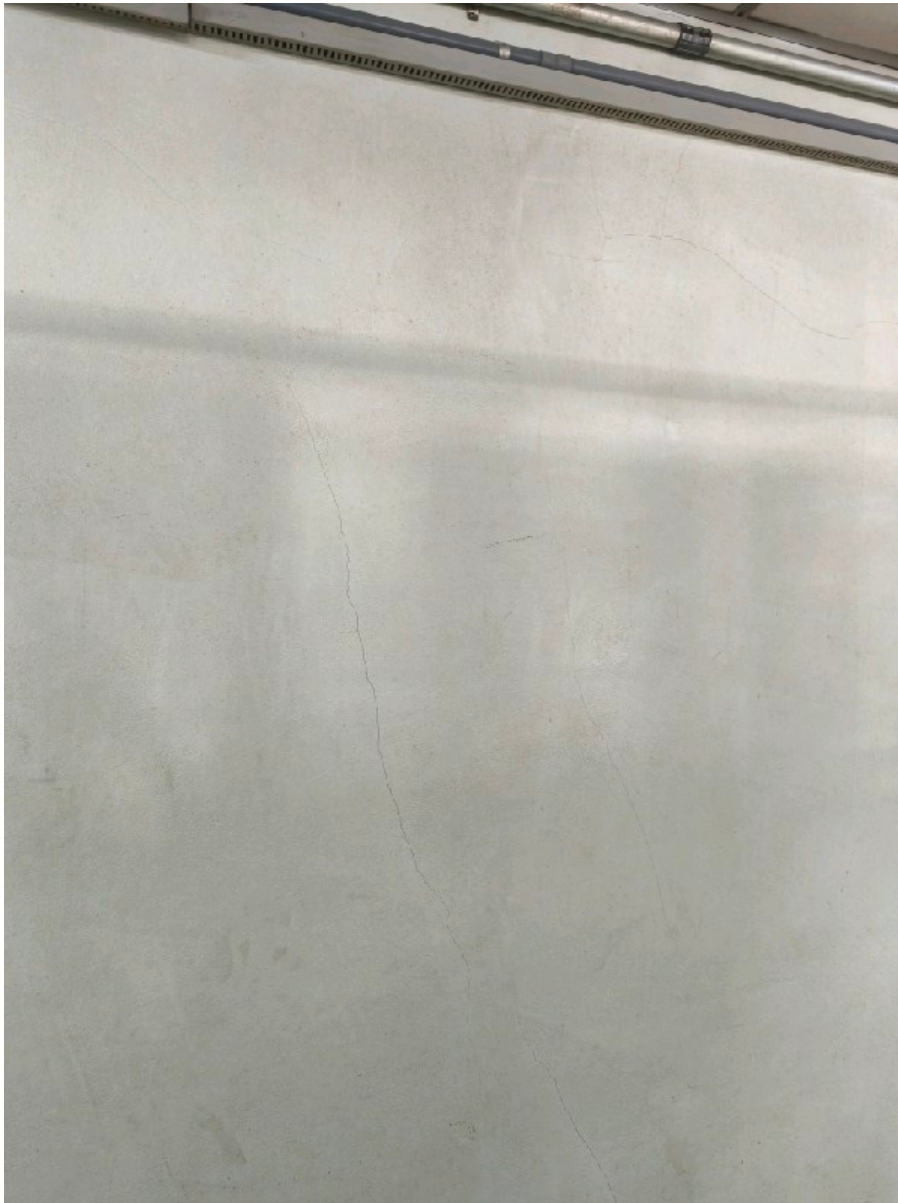
4. ตรวจสอบพบรอยแตกร้าวบริเวณผนัง ควรตรวจติดตามดูรอยแตกร้าวต่อไปตามระยะเวลาในแผนบำรุงรักษา  
ตำแหน่งที่พบ : ผนังชั้น 1

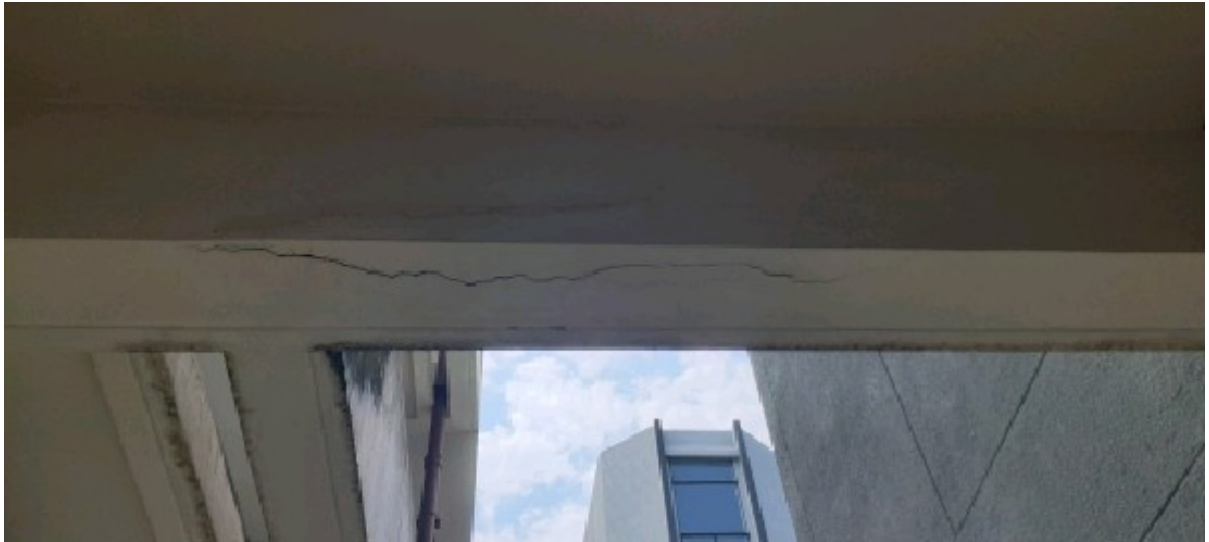
ตำแหน่งที่พบ : อาคารวิทย 1 ชั้น 1

1. พบรอยร้าวบริเวณคานทางเชื่อมอาคาร ควรซ่อมแซมหรือตรวจติดตามดูรอยแตกร้าวต่อไปตามระยะเวลาในแผนบำรุงรักษา

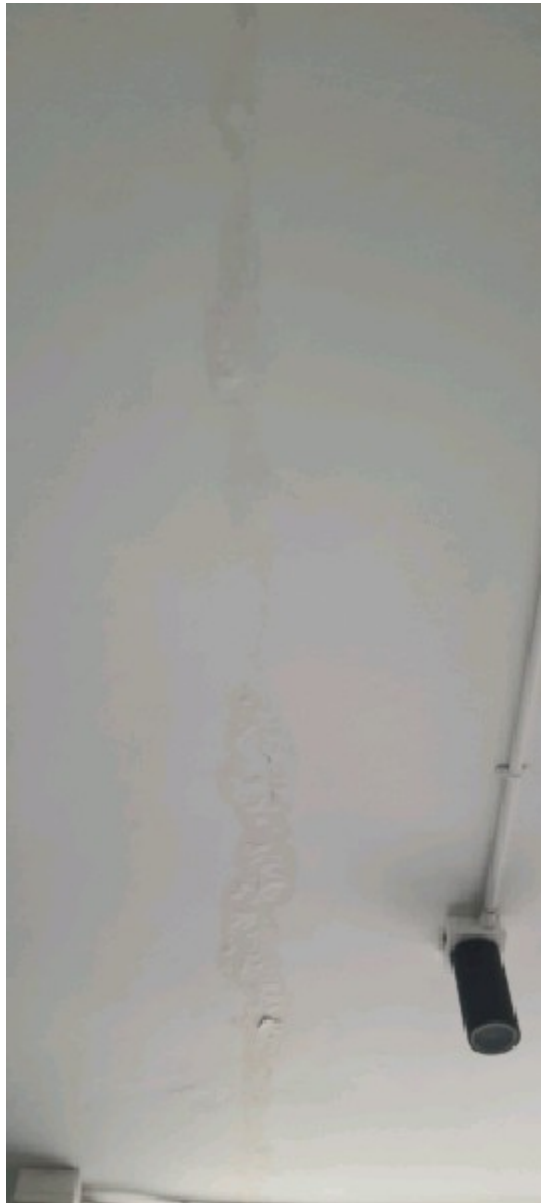
2. พบรอยน้ำซึมจากฝ้าเพดาน ควรซ่อมแซมหรือตรวจติดตามดูต่อไปตามระยะเวลาในแผนบำรุงรักษา  
ตำแหน่งที่พบ : อาคารวิทย 1 ชั้น 3

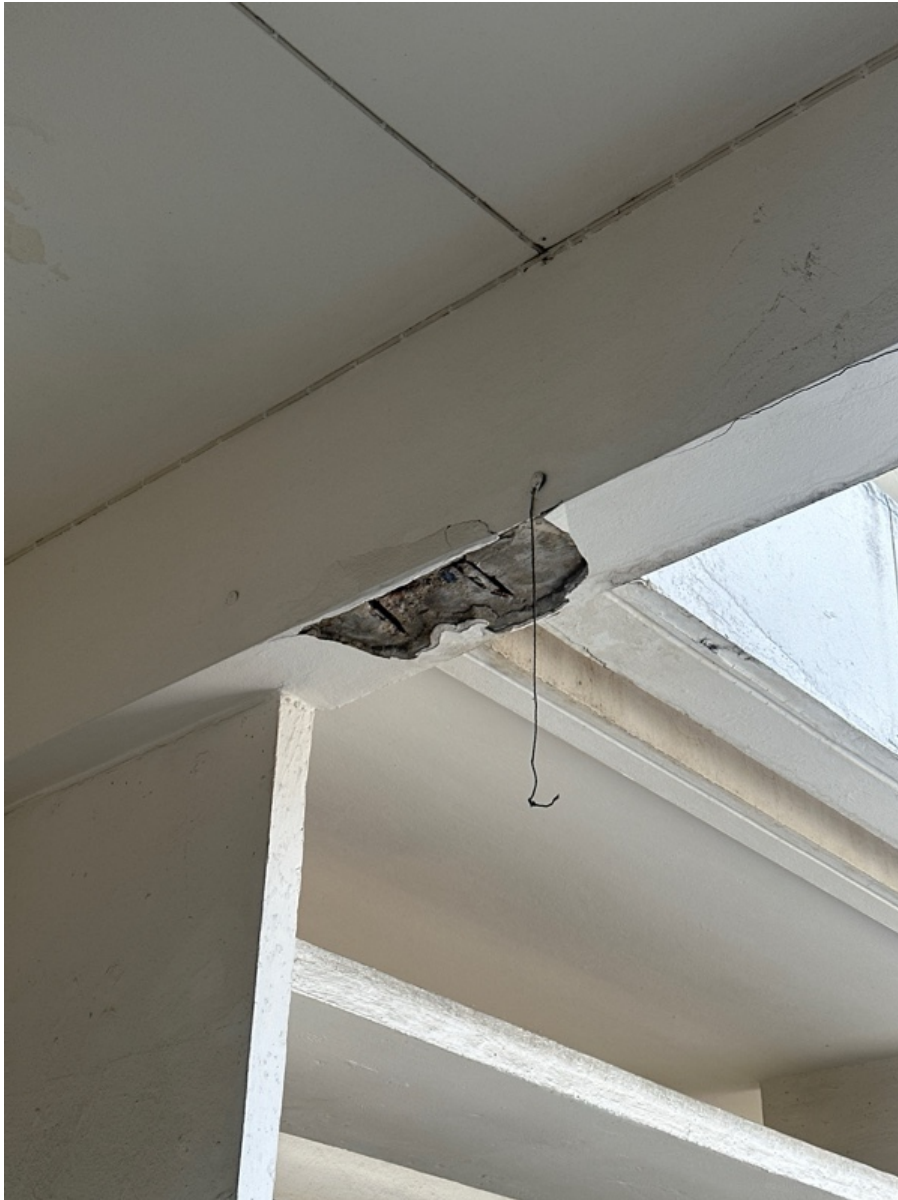
ตำแหน่งที่พบ : ทางเชื่อมบันไดหนีไฟชั้น 2

1. พบรอยแตกร้าวบริเวณทางเชื่อมบันไดหนีไฟชั้น 2 ควรซ่อมแซมหรือตรวจติดตามดูรอยแตกร้าวต่อไปตามระยะเวลาในแผนบำรุงรักษา

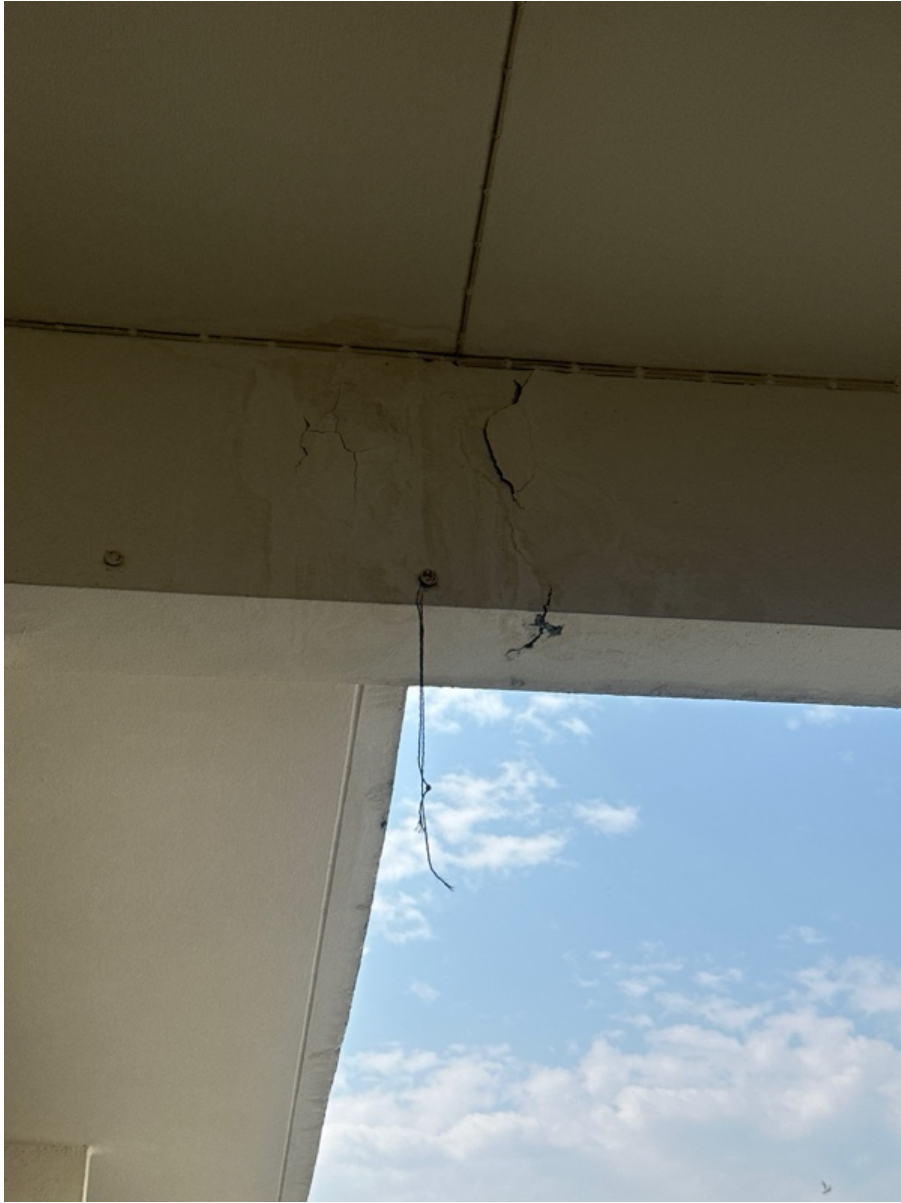
ตำแหน่งที่พบ : ทางเชื่อมบันไดหนีไฟชั้น 3

2. พบรอยร้าวบริเวณทางเชื่อมบันไดหนีไฟชั้น 3 ควรซ่อมแซมหรือตรวจติดตามดูรอยแตกร้าวต่อไปตามระยะเวลาในแผนบำรุงรักษา

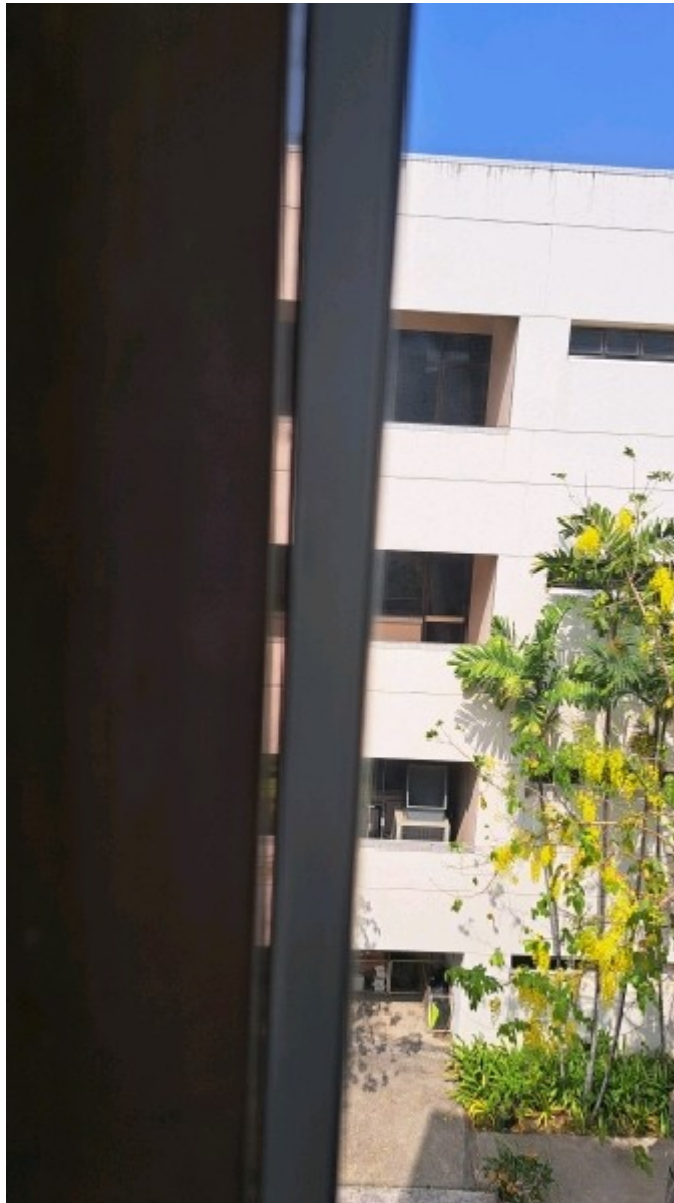
ตำแหน่งที่พบ : โถงหน้าลิฟท์ชั้น 3

3. ช่องกระจกมีร่องระหว่างเฟรม อาจทำให้น้ำซึมตามรอยต่อเข้าอาคารได้

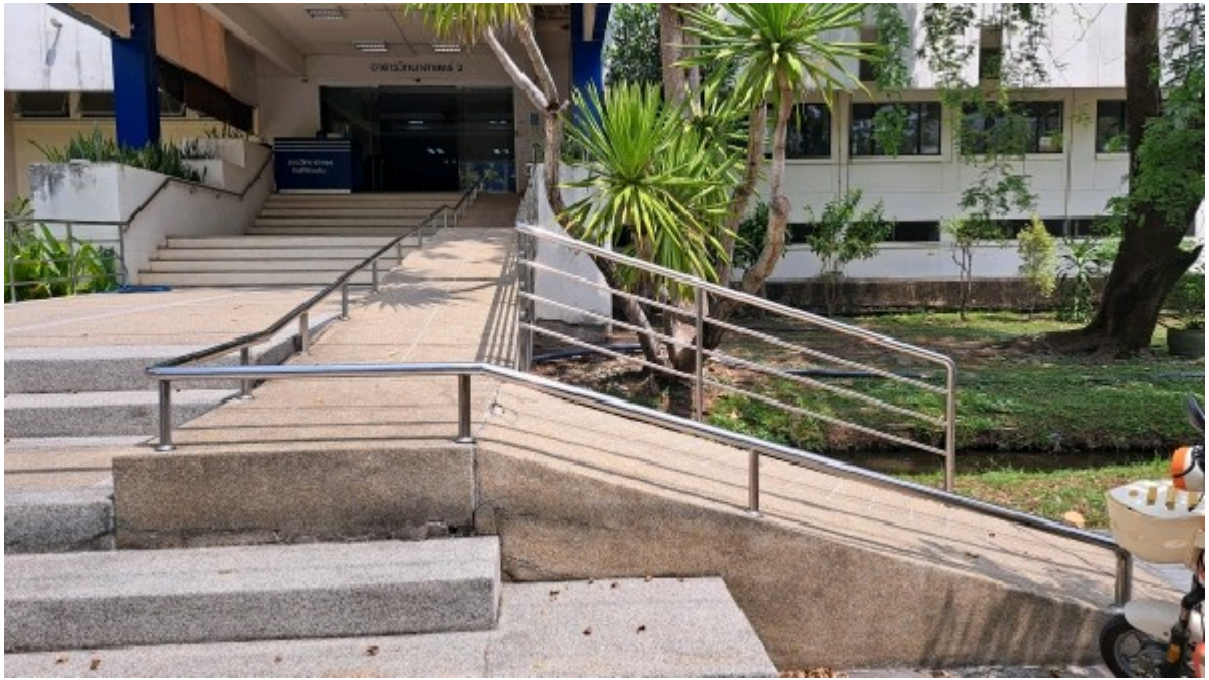
ตำแหน่งที่พบ : ทางขึ้นอาคาร 2

4. ควรตรวจสอบความลาดชันของทางลาดคนพิการให้เป็นไปตามมาตรฐาน สามารถใช้งานได้

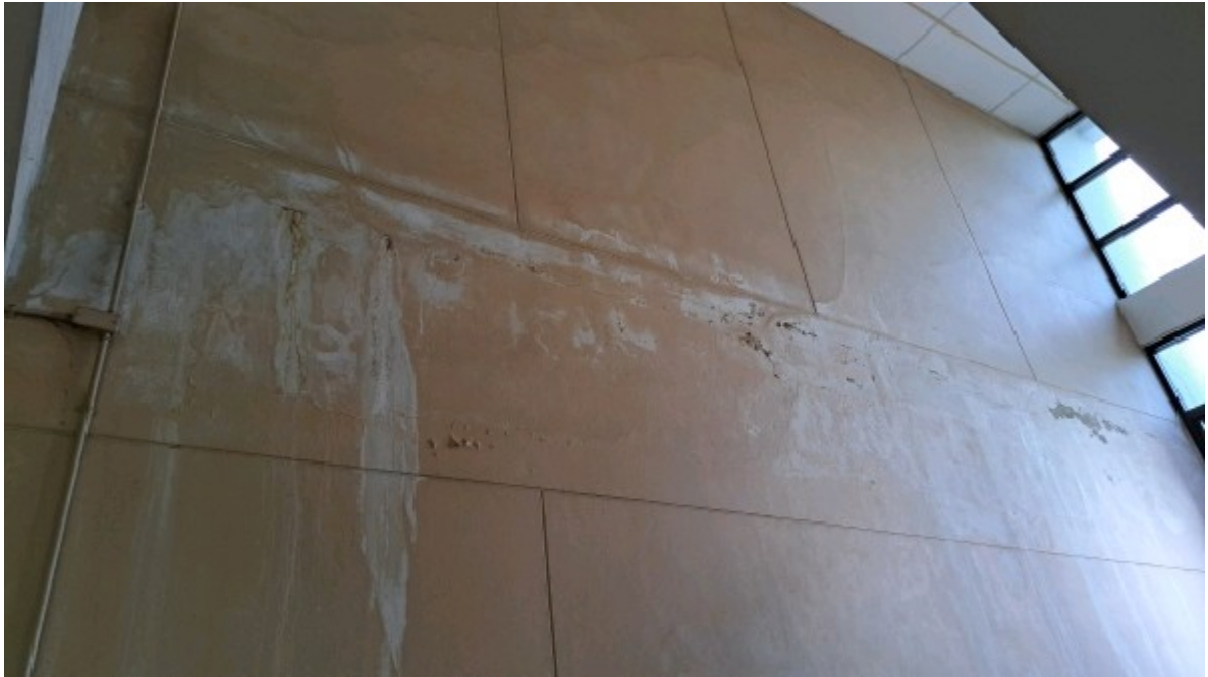
ตำแหน่งที่พบ : ช่องบันไดจากชั้น 3 ขึ้นไปชั้น 4 ฝั่งอาคาร 3 (พบร่องรอยลักษณะนี้ในช่องบันไดของอาคาร 3 เกือบทุกชั้น)

1. ผนังมีรอยร้าว และมีรอยน้ำซึมผ่านเข้ามา สีผนังหลุดร่อนควรแก้ไขผนังด้านนอกเพื่อป้องกันความชื้น

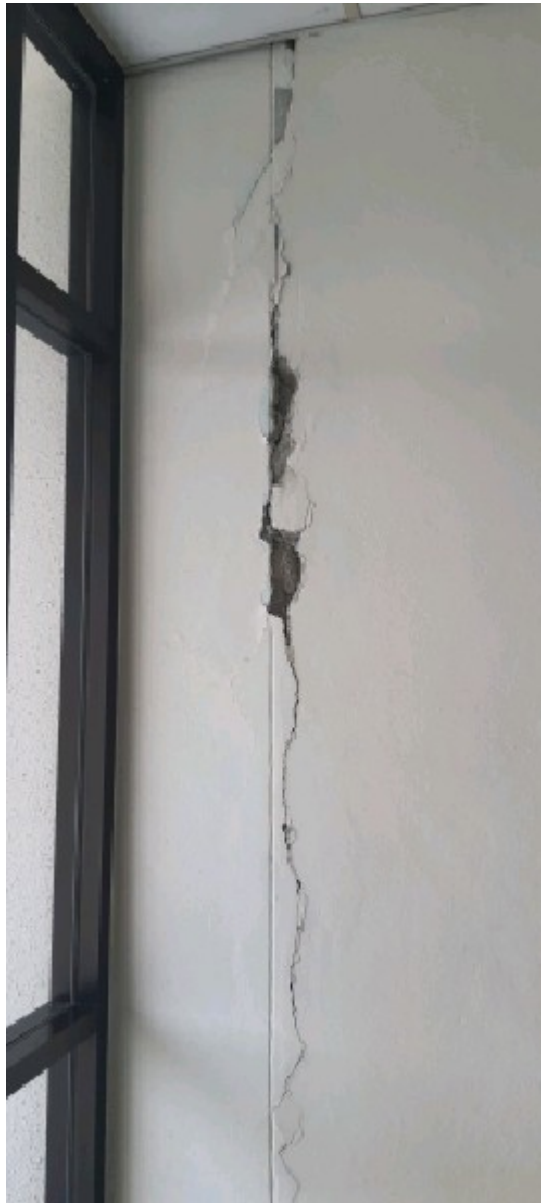
2. ตรวจพบผนังร้าว ควรซ่อมแซมหรือตรวจติดตามดูรอยแตกร้าวต่อไปตามระยะเวลาในแผนบำรุงรักษา  
ตำแหน่งที่พบ : อาคารคณะวิทย์ 3 ชั้น 4

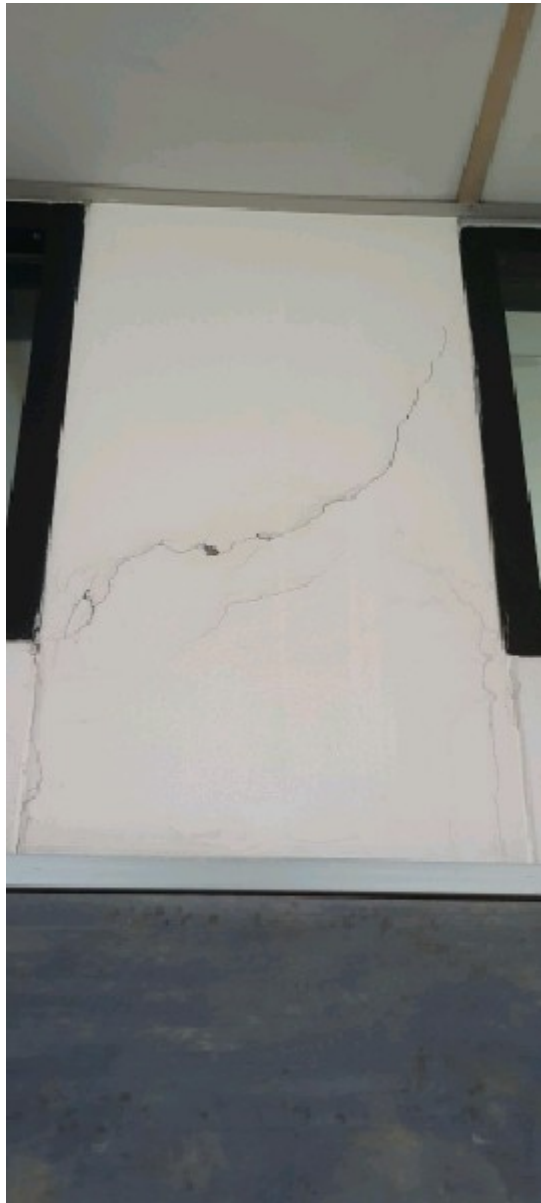
3. ตรวจพบผนังร้าว ควรซ่อมแซมหรือตรวจติดตามดูรอยแตกร้าวต่อไปตามระยะเวลาในแผนบำรุงรักษา  
ตำแหน่งที่พบ : อาคารคณะวิทย์ 3 ชั้น 4

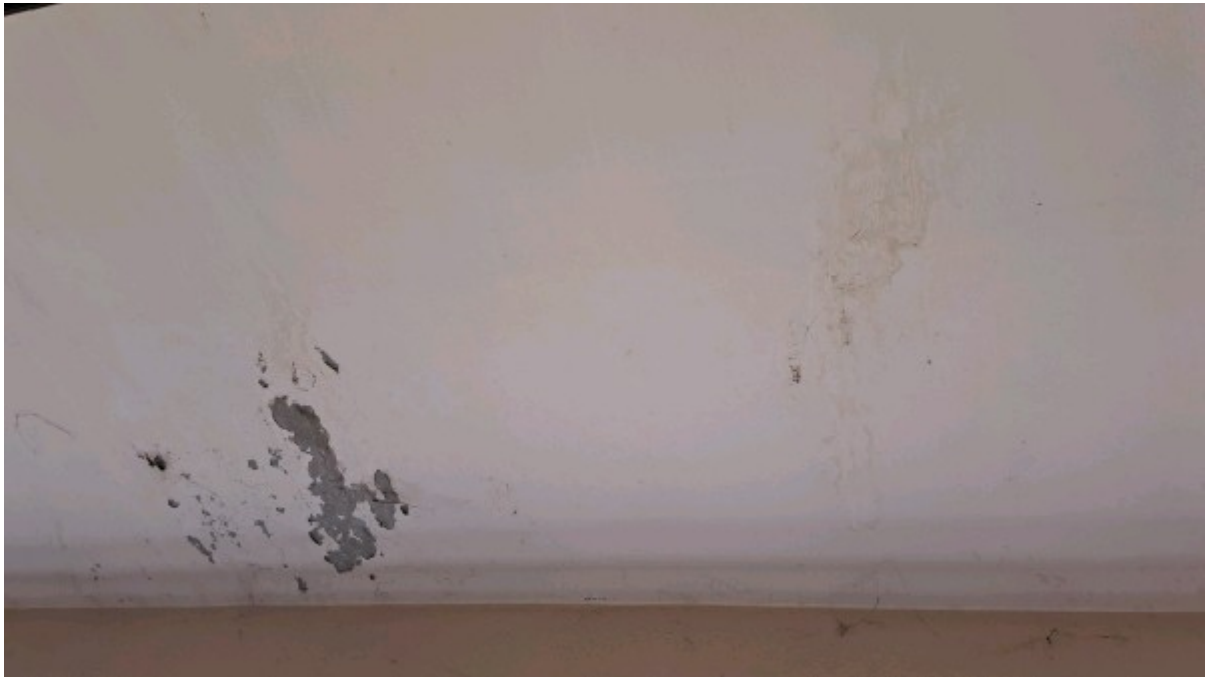
ตำแหน่งที่พบ : ระเบียงชั้น 4 อาคาร 3

4. ท้องฟ้าใต้พื้นชั้นดาดฟ้ามีรอยน้ำซึมและความชื้น ควรตรวจสอบระบบกันซึมด้านบน หากปล่อยไว้นานอาจกระทบกับโครงสร้างพื้น

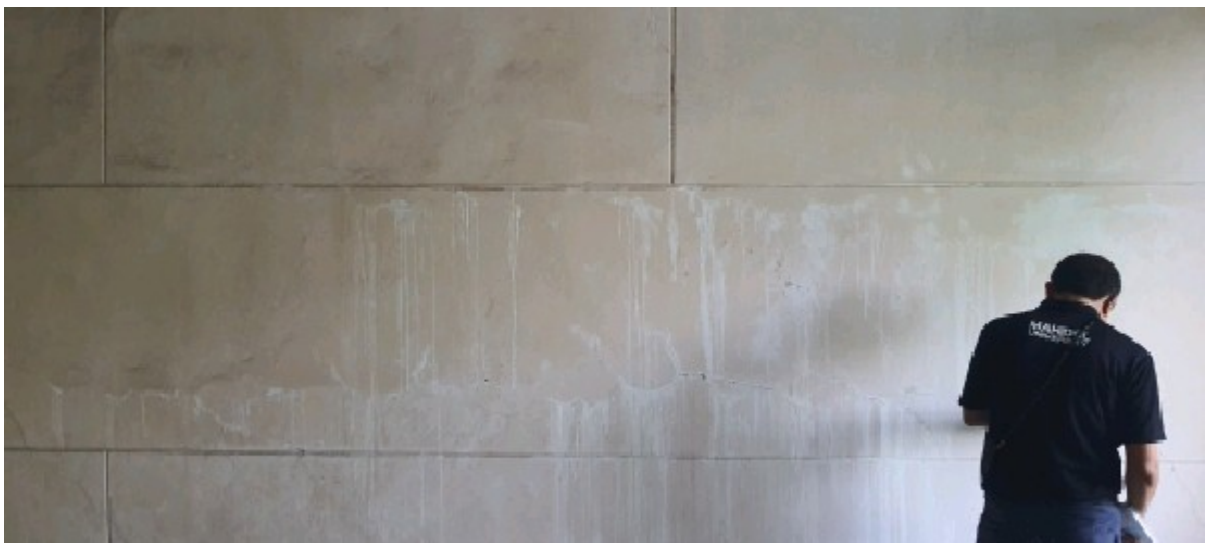
ตำแหน่งที่พบ : บริเวณบันไดคณะวิทย์ 3 ชั้น 3 ลงชั้น 4

5. พบรอยร้าวและมีผิวน้ำคราบน้ำ ซึมเข้ามา

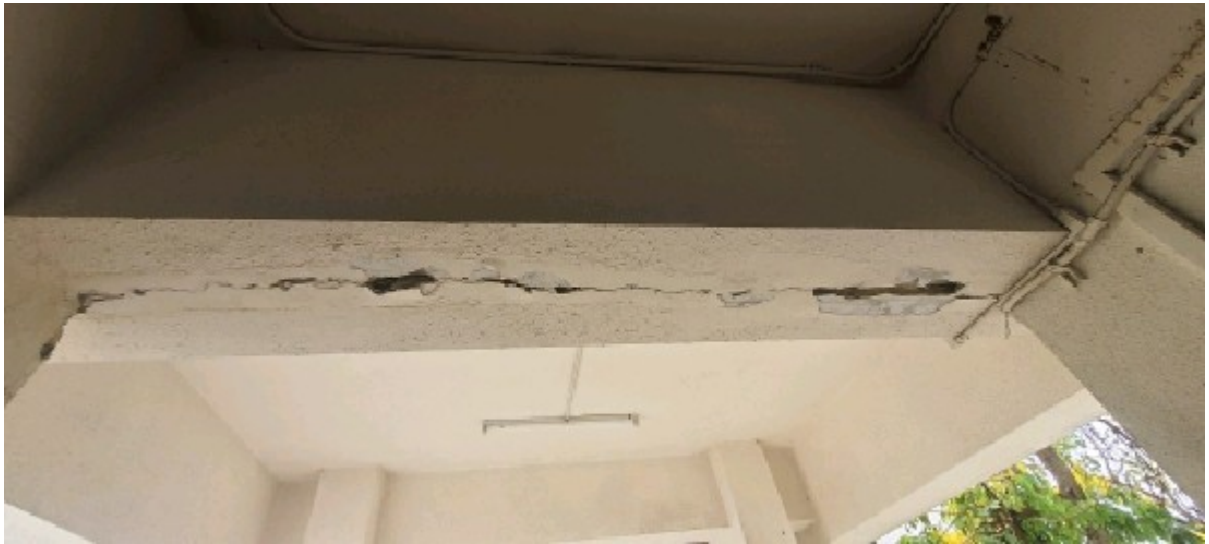
6. พบรอยร้าวบริเวณคาน ควรซ่อมแซมหรือตรวจติดตามดูรอยแตกร้าวต่อไปตามระยะเวลาในแผนบำรุงรักษา  
ตำแหน่งที่พบ : อาคารคณะวิทย์ 3 ชั้น 2

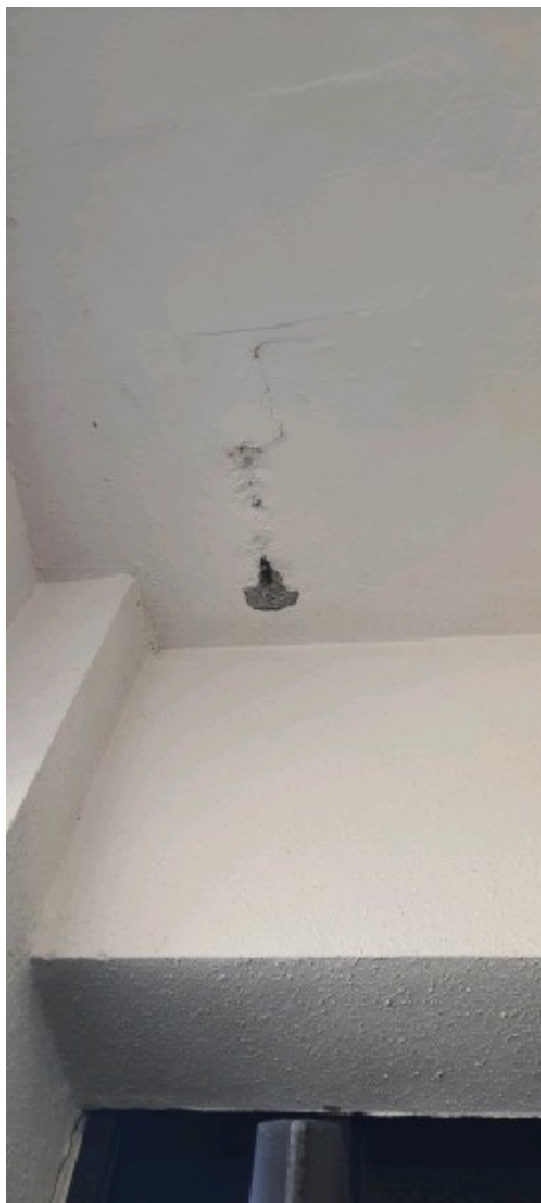
ตำแหน่งที่พบ : ทางเชื่อมอาคาร 4 และอาคาร 1

7. พบรอยร้าวใต้ผ้าทางเดินเชื่อมระหว่างอาคารคณะวิทย์ 4 มายังคณะวิทย์ 1 ควรซ่อมแซมหรือตรวจติดตามดูรอยแตกร้าวต่อไปตามระยะเวลาในแผนบำรุงรักษา

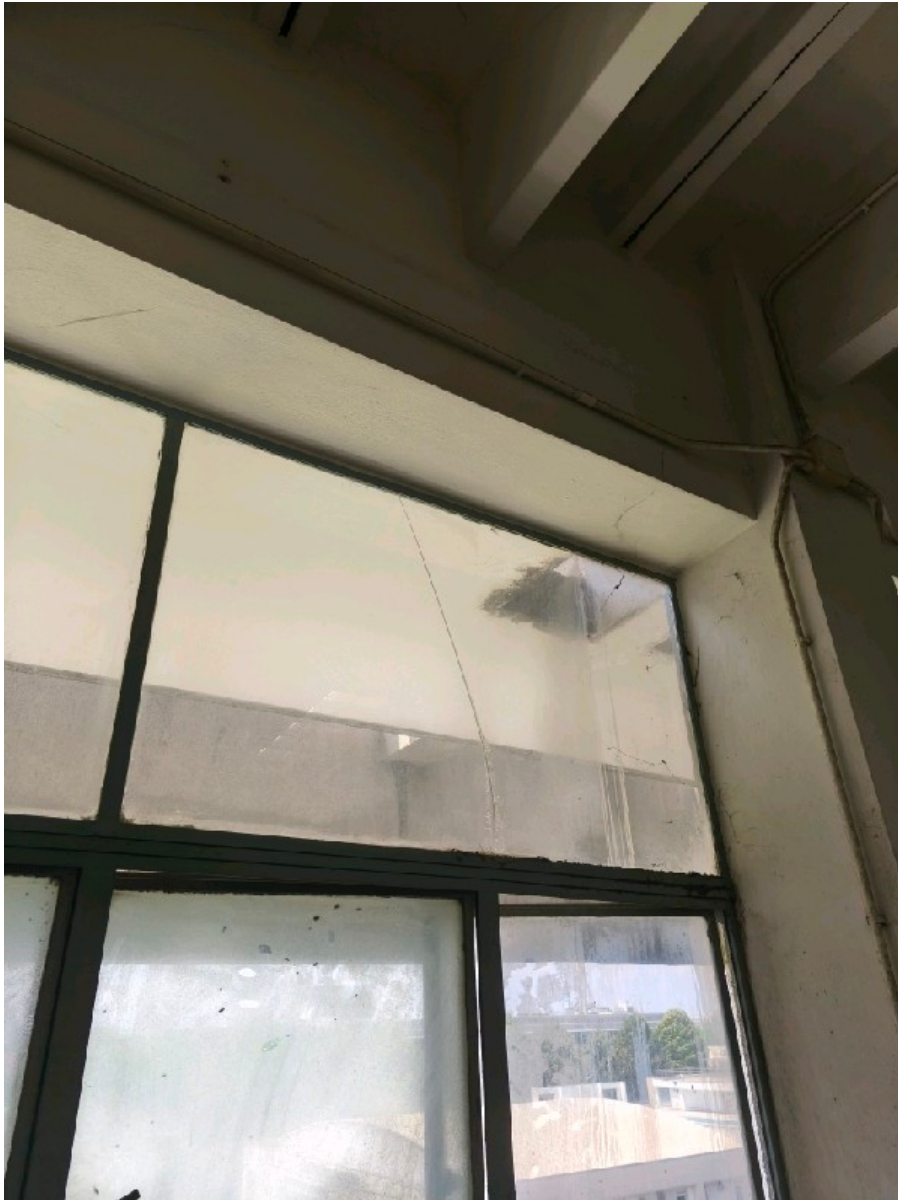
1. ตรวจสอบพบรอยร้าวของกระจก ควรทำการตรวจสอบและดำเนินการแก้ไขเพื่อป้องกันอุบัติเหตุที่อาจเกิดขึ้น  
ตำแหน่งที่พบ : ห้อง 501

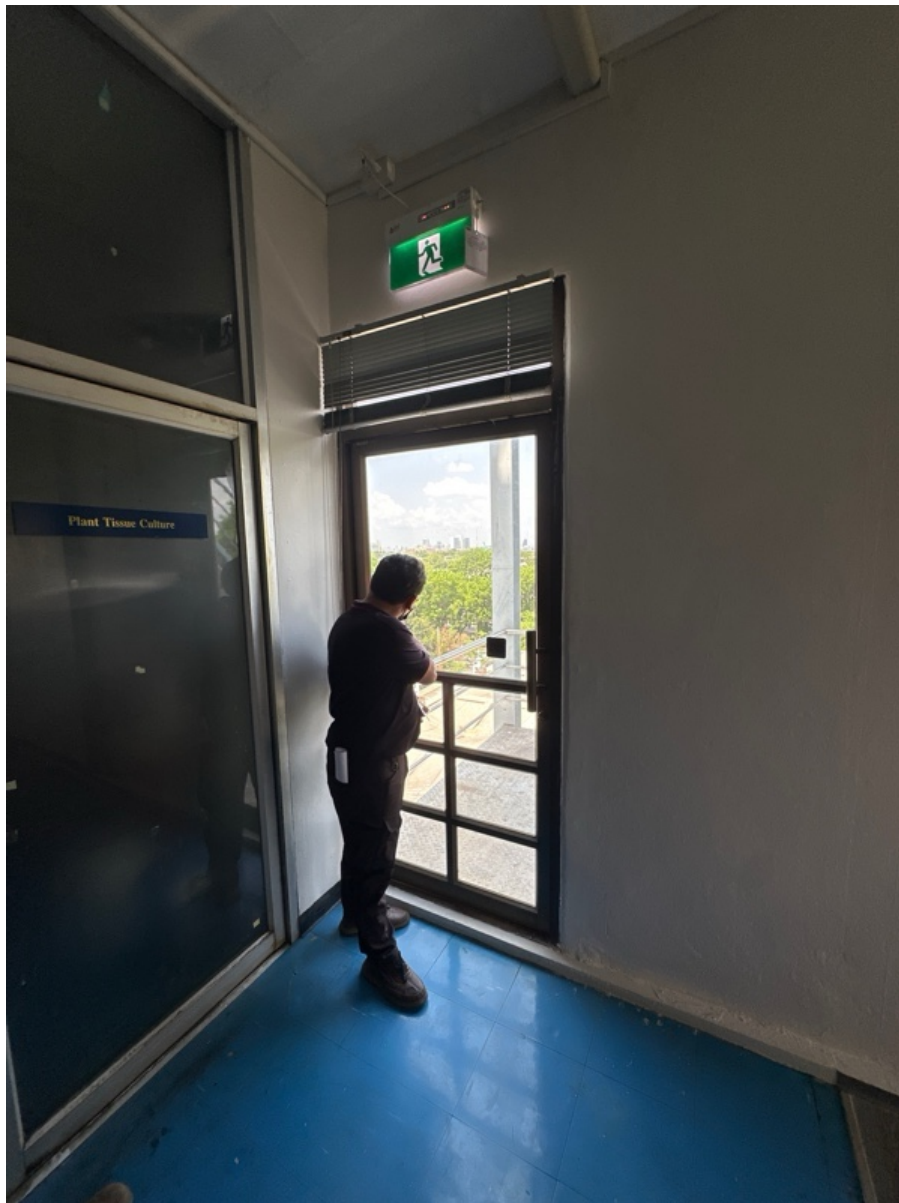
ตำแหน่งที่พบ : ชั้น 5

1. ทางหนีไฟชั้น 5 ประตูล็อคตลอดเวลา

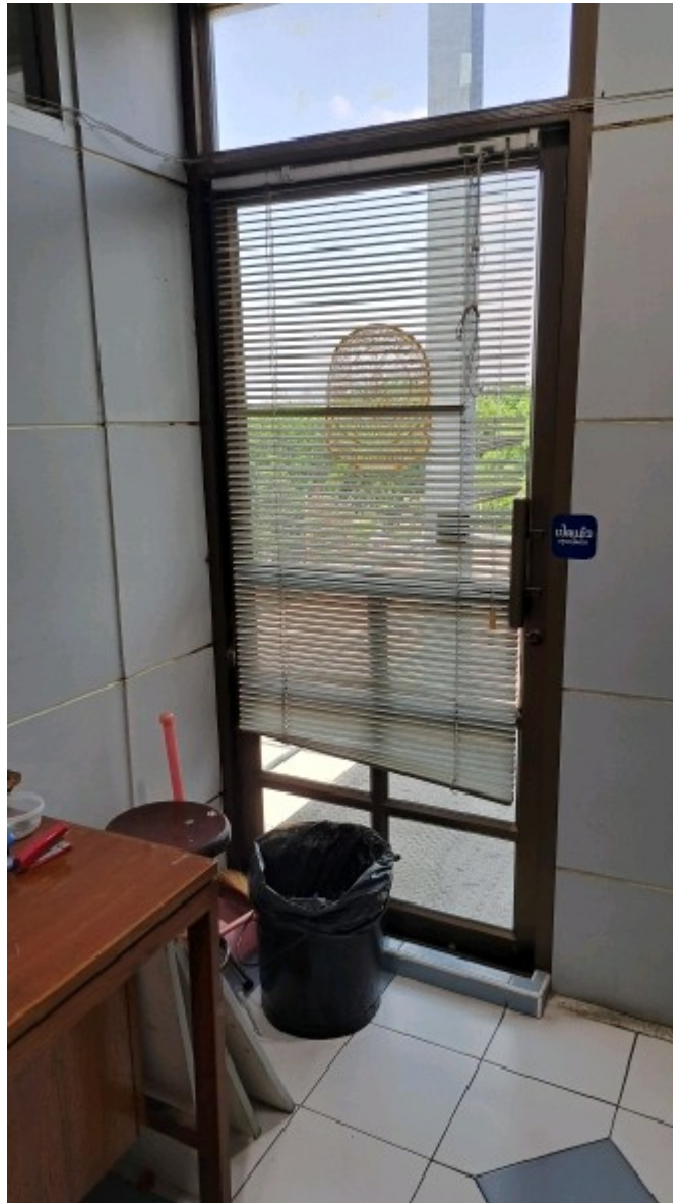
ตำแหน่งที่พบ : บ้านโดหนีไฟชั้น 4

2. บ้านโดหนีไฟชั้น 4 มีวัสดุตั้งขวางทางออก

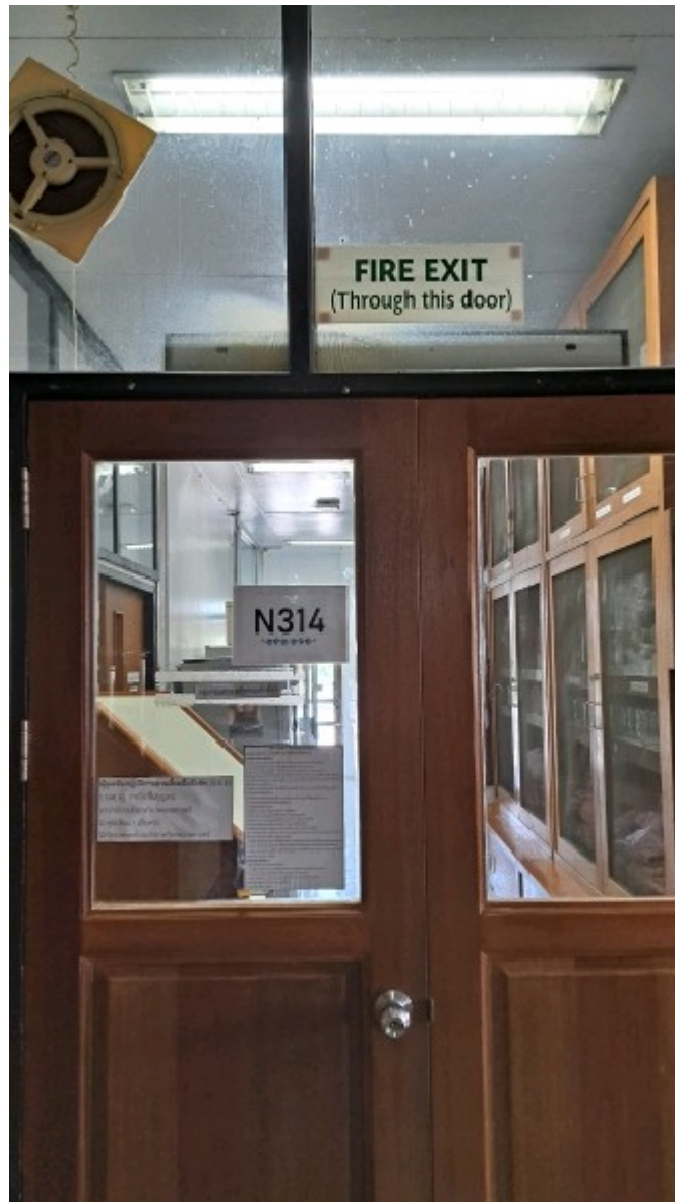
ตำแหน่งที่พบ : ทางออกบันไดหนีไฟชั้น 3

3. มีประตูกันห้องจะออกไปบันไดหนีไฟ แต่ประตูจะต้องดึงเข้าหาตัวเพื่อจะผ่านเข้าห้อง อาจจะเพิ่มข้อความว่าดึงเข้า หรือ เปลี่ยนประตูเป็นแบบผลักออก อาจจะช่วยให้ใช้งานได้สะดวกกว่าเมื่อมีเหตุฉุกเฉิน

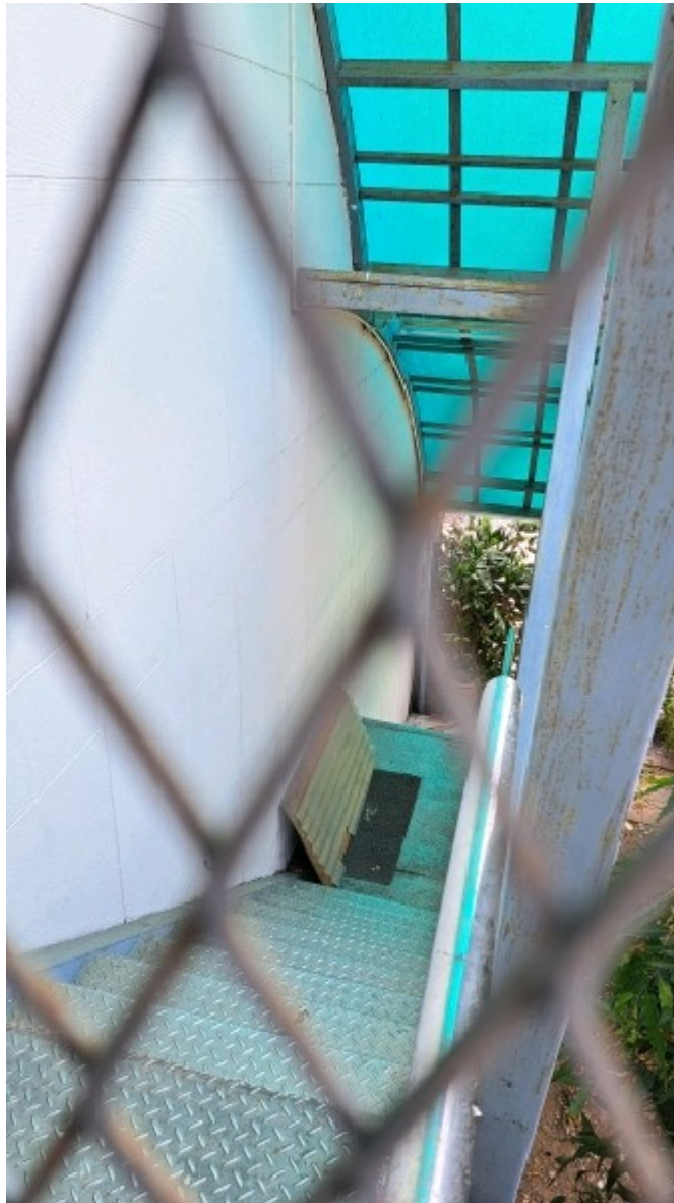
ตำแหน่งที่พบ : ทางลงบันไดหนีไฟจากชั้น 2 ลงไปชั้น 1

4. บันไดหนีไฟมีกองวัสดุขวางไว้

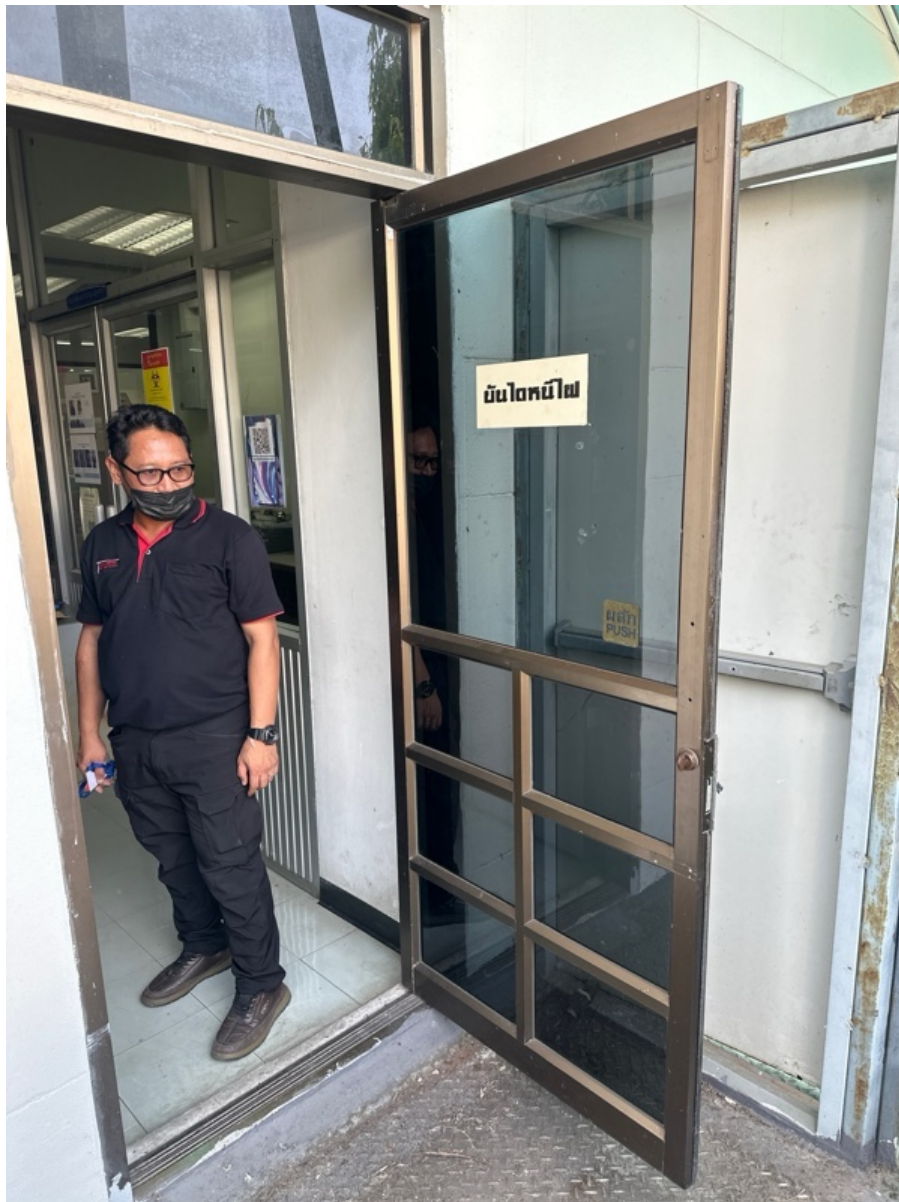
5. ควรสลับฝั่งประตู ทางออกชั้นสอง  
ตำแหน่งที่พบ : บันไดหนีไฟชั้นสอง

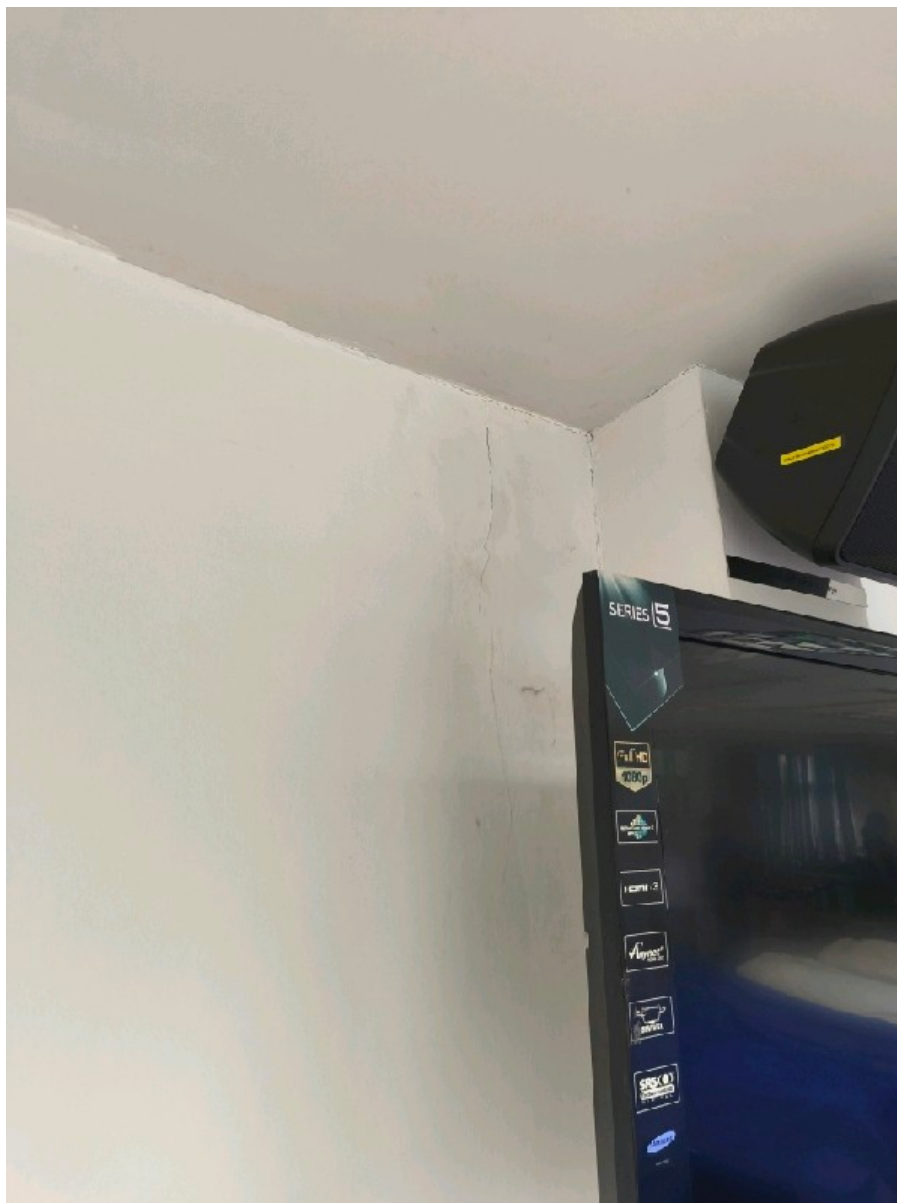
ตำแหน่งที่พบ : ชั้น 3

1. ตรวจสอบพบรอยแตกร้าวบริเวณผนังบันไดทางขึ้นชั้นดาดฟ้า ควรตรวจติดตามดูรอยแตกร้าวต่อไปตามระยะเวลาในแผนบำรุงรักษา หรือซ่อมความเสียหายที่ไม่ใช่ปัญหาของการรับน้ำหนัก

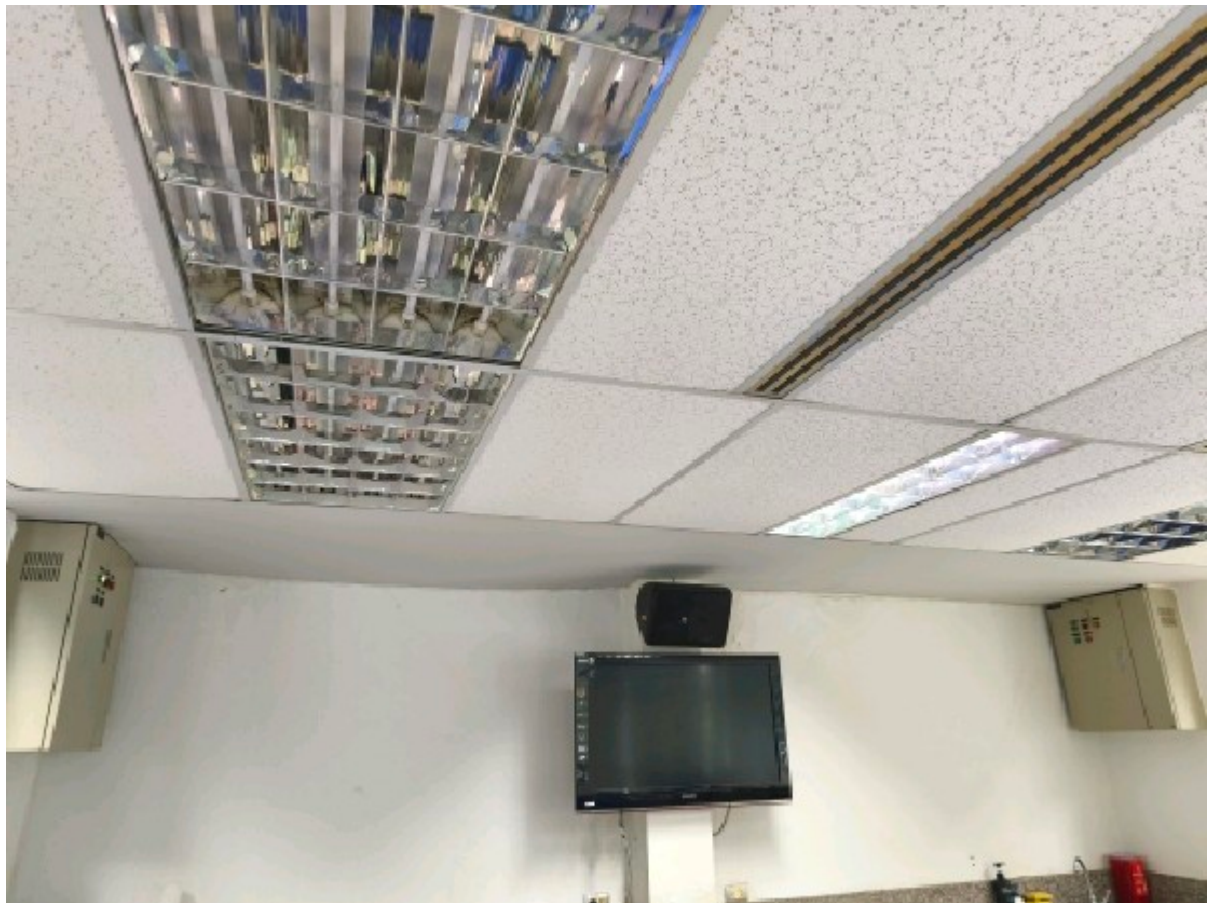
ตำแหน่งที่พบ : ฝ้าชั้น 3

2. ภายในห้องมีฝ้าเพดานแอนตัวลง อาจเกิดจากความชื้นจากชั้นดาดฟ้า
