รายงาน

ผลการตรวจสอบด้านวิศวกรรมเชิงโครงสร้างของอาคาร

คณะวิทยาศาสตร์ มหาวิทยาลัยมหิดล

พ.ศ. 2569

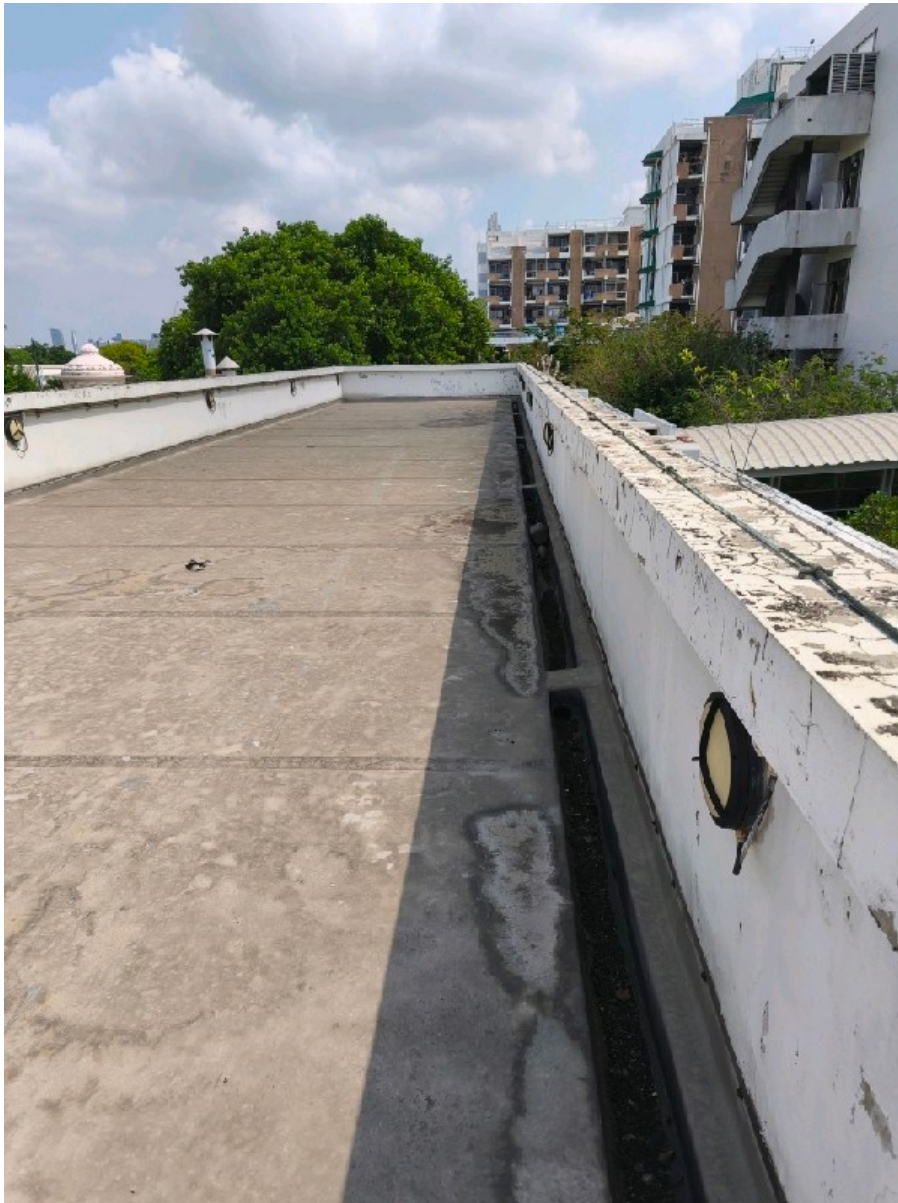
3. ตรวจพบระบบกันซึมดาดฟ้าเสื่อมสภาพ ซึ่งอาจจะเป็นสาเหตุของน้ำรั่วในอาคาร  
ตำแหน่งที่พบ : ชั้นดาดฟ้า

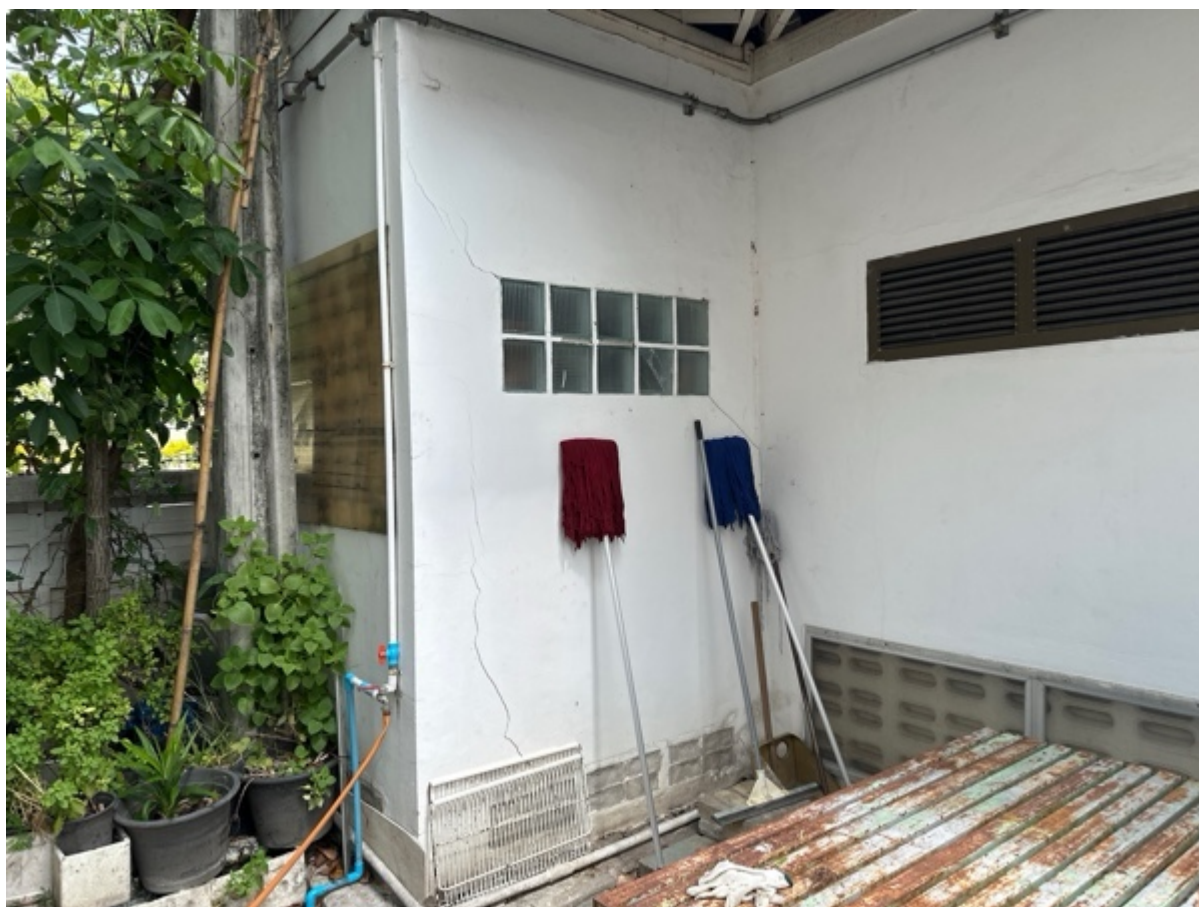
1. รอยร้าวผนังก่อ

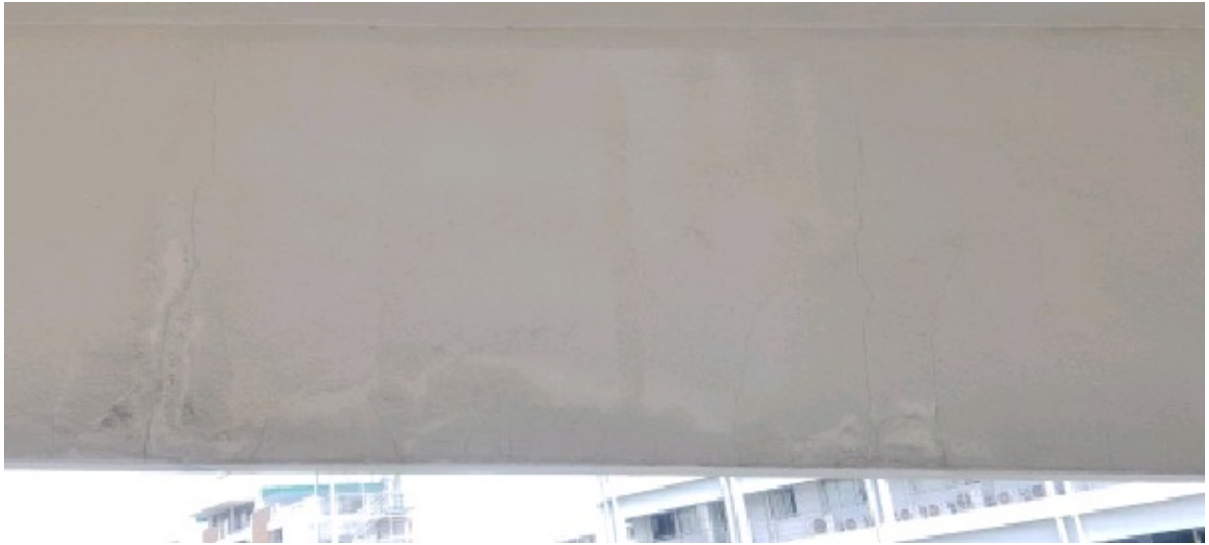
1. พบรอยร้าวผนังบริเวณทางเชื่อม ควรซ่อมแซมหรือตรวจติดตามดูรอยแตกร้าวต่อไปตามระยะเวลาในแผนบำรุงรักษา  
ตำแหน่งที่พบ : ชั้น 6

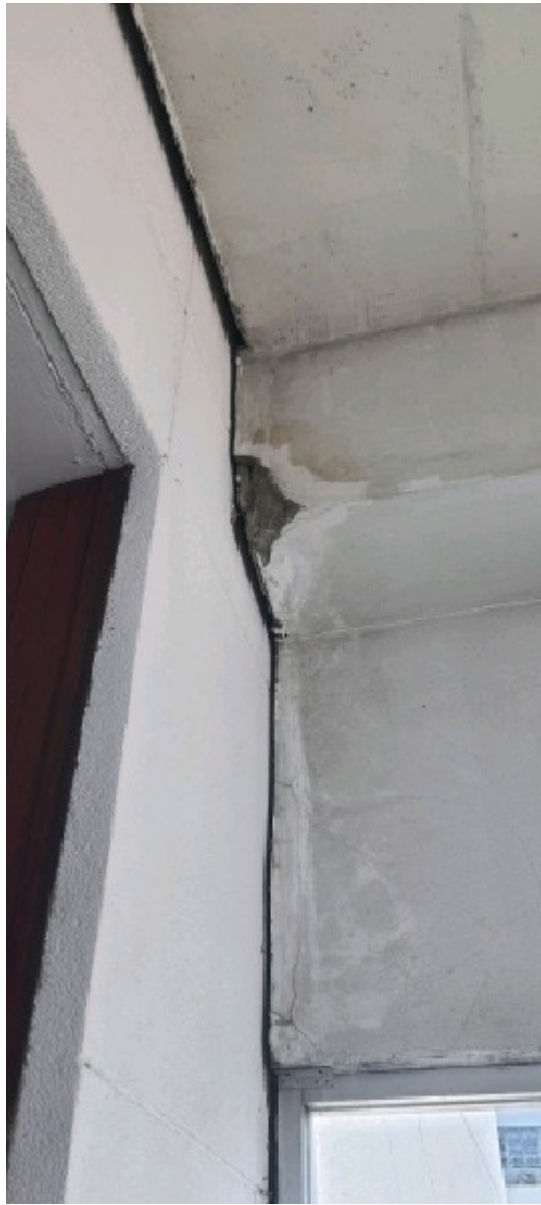
2. พบรอยร้าวระหว่างรอยเชื่อมอาคาร ควรซ่อมแซมหรือตรวจติดตามดูรอยแตกร้าวต่อไปตามระยะเวลาในแผนบำรุงรักษา  
ตำแหน่งที่พบ : ชั้น 6

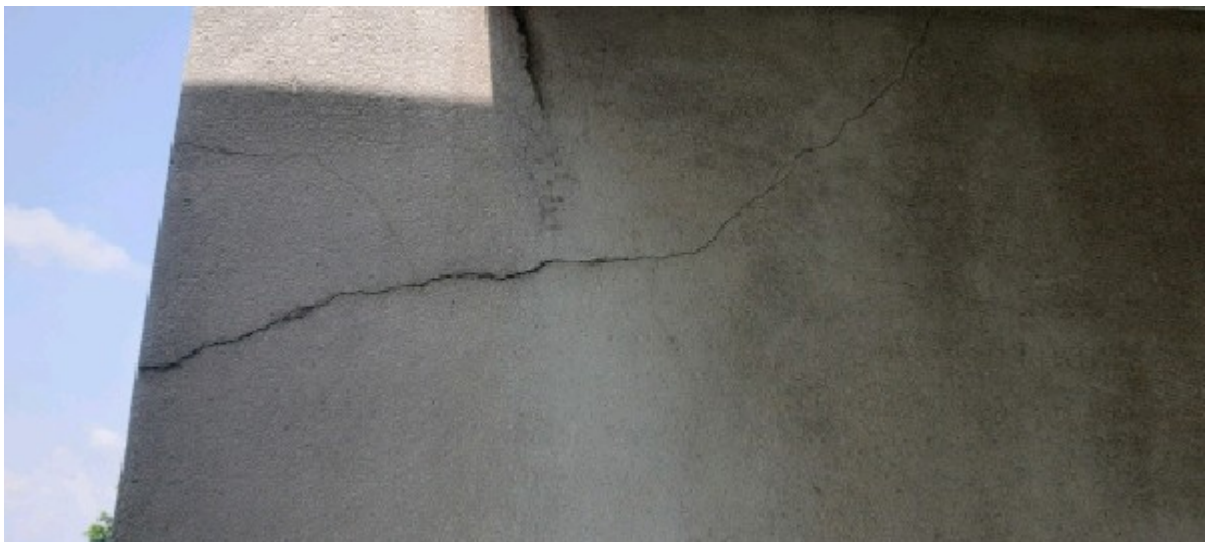
ตำแหน่งที่พบ : ทางเชื่อมไปตึกฟิสิกส์ชั้น 6

3. พบรอยร้าวบริเวณผนัง ควรซ่อมแซมหรือตรวจติดตามดูรอยแตกร้าวต่อไปตามระยะเวลาในแผนบำรุงรักษา

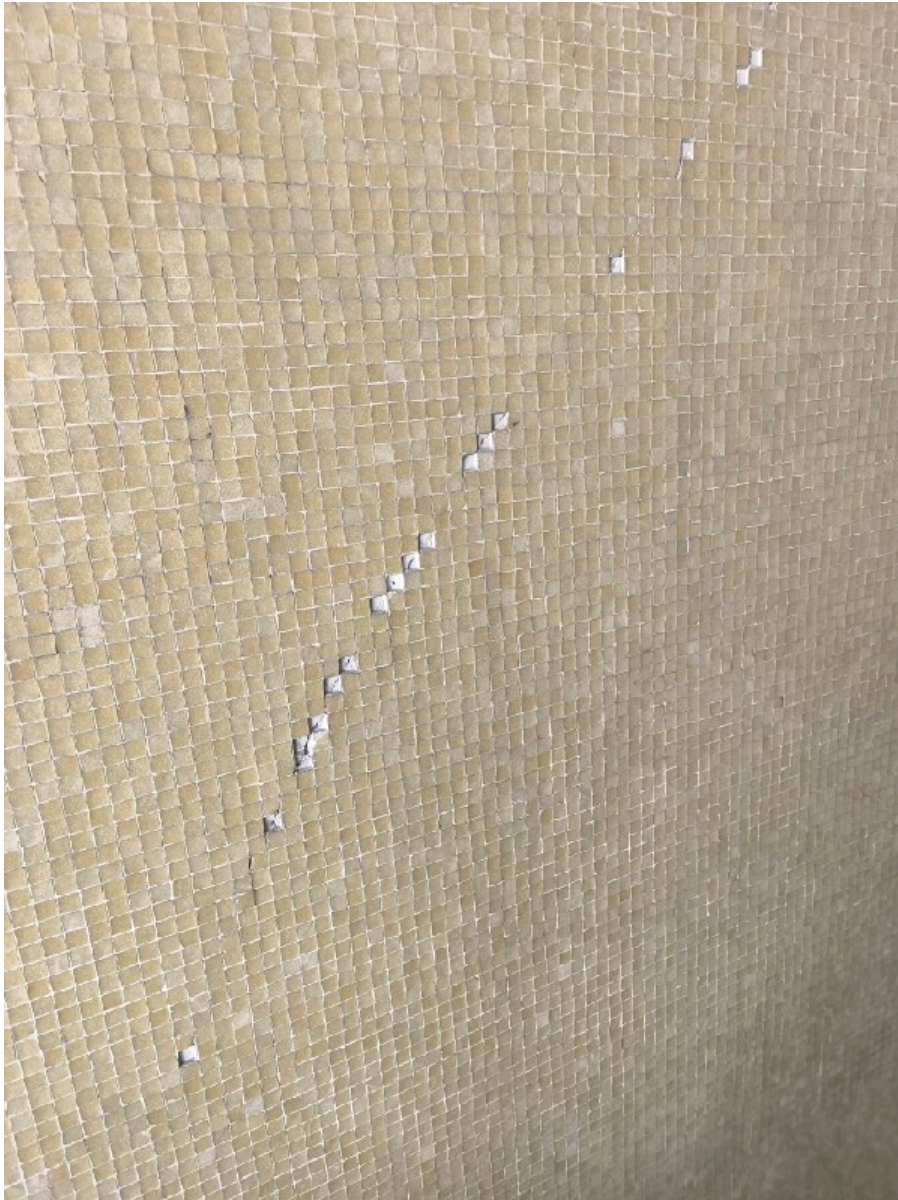
ตำแหน่งที่พบ : ชั้น 5

1. ตรวจสอบพบรอยร้าวบริเวณโถงบันไดทางเดินชั้นดาดฟ้า ควรจัดหาผู้เชี่ยวชาญเข้าทำการตรวจสอบความเสียหาย และทำการแก้ไข

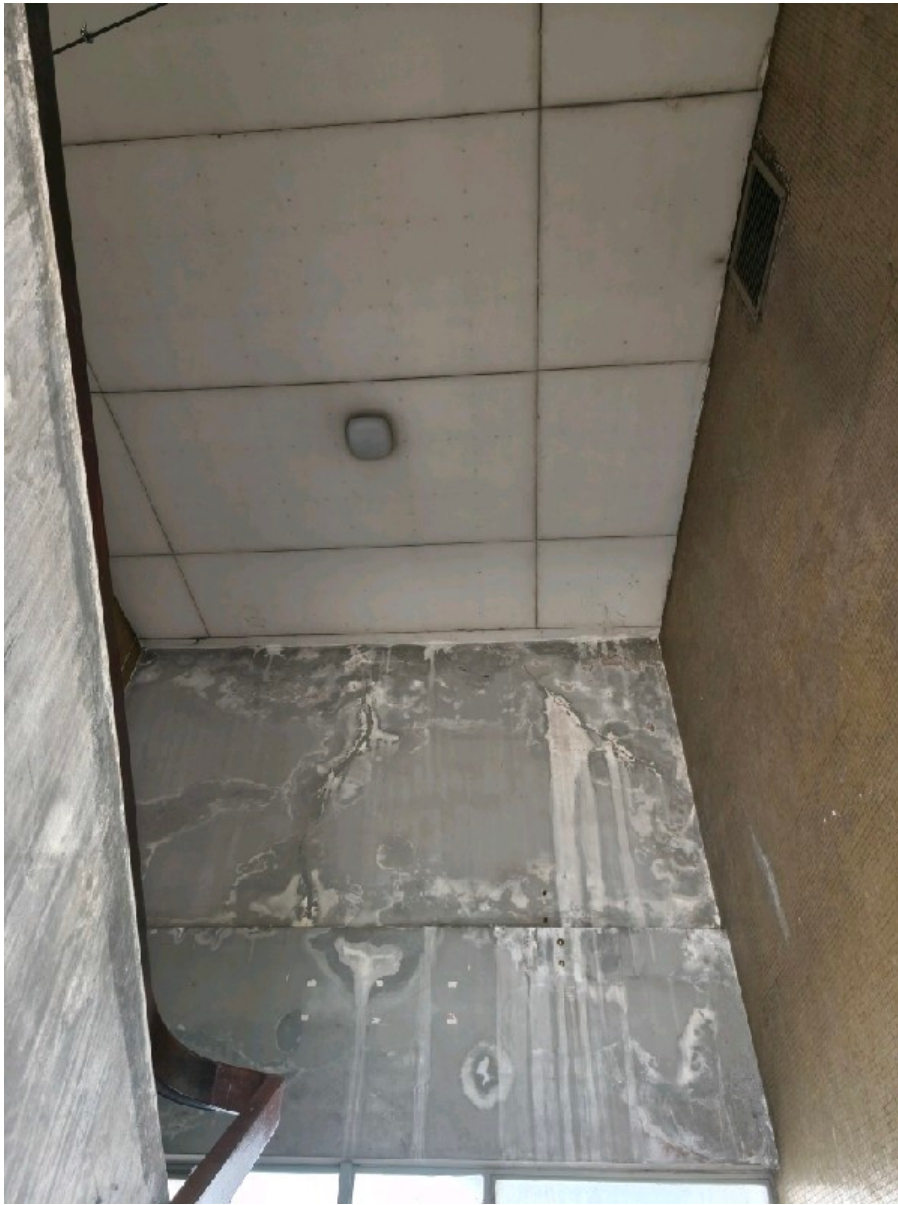
ตำแหน่งที่พบ : ชั้น 6

2. ตรวจสอบพบรอยร้าวบริเวณโถงบันไดทางเดินชั้นดาดฟ้า ควรจัดหาผู้เชี่ยวชาญเข้าทำการตรวจสอบความเสียหาย และทำการแก้ไข

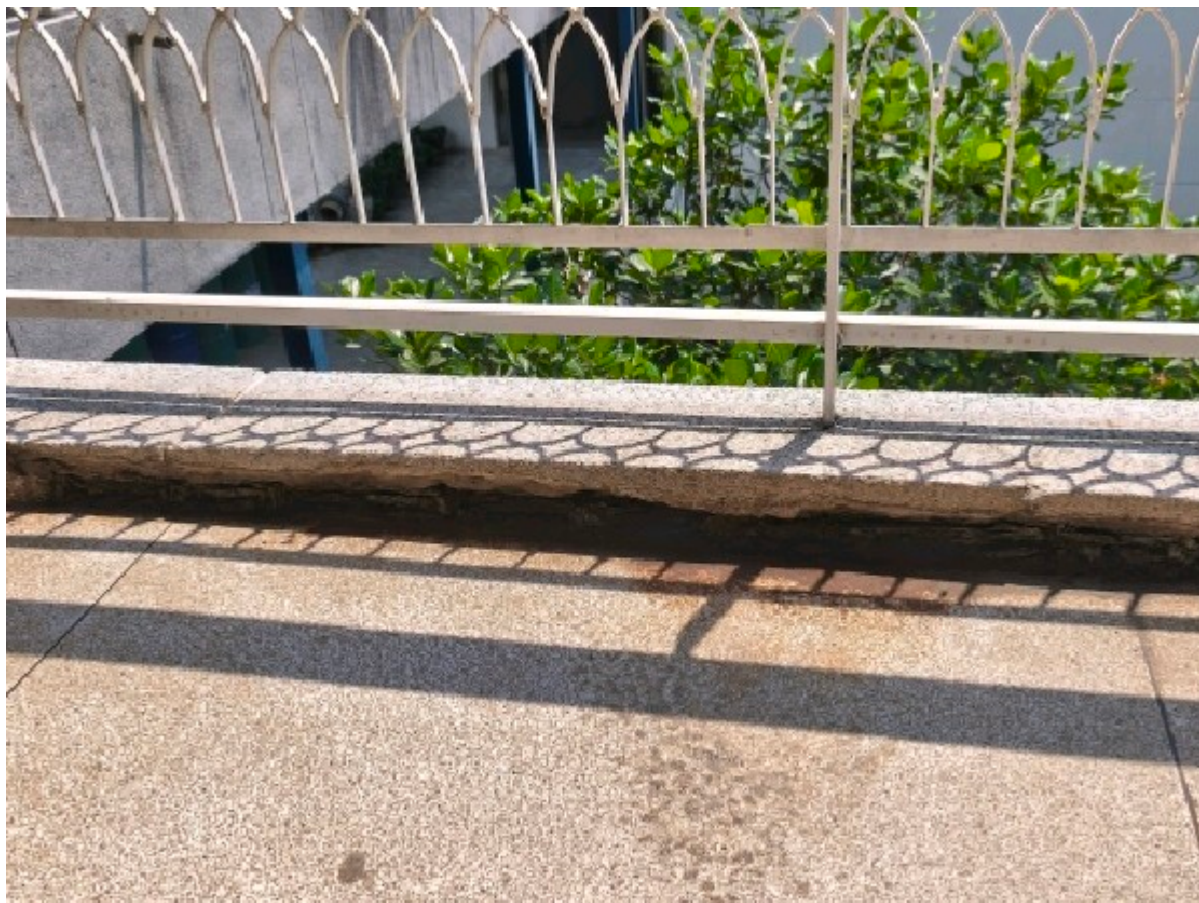
3. ตรวจสอบพบพื้นทางเดินเชื่อมระหว่างอาคารชำรุดเสียหาย ควรเร่งบำรุงรักษาเพื่อป้องกันความเสียหายเพิ่มเติม  
ตำแหน่งที่พบ : ชั้น 5

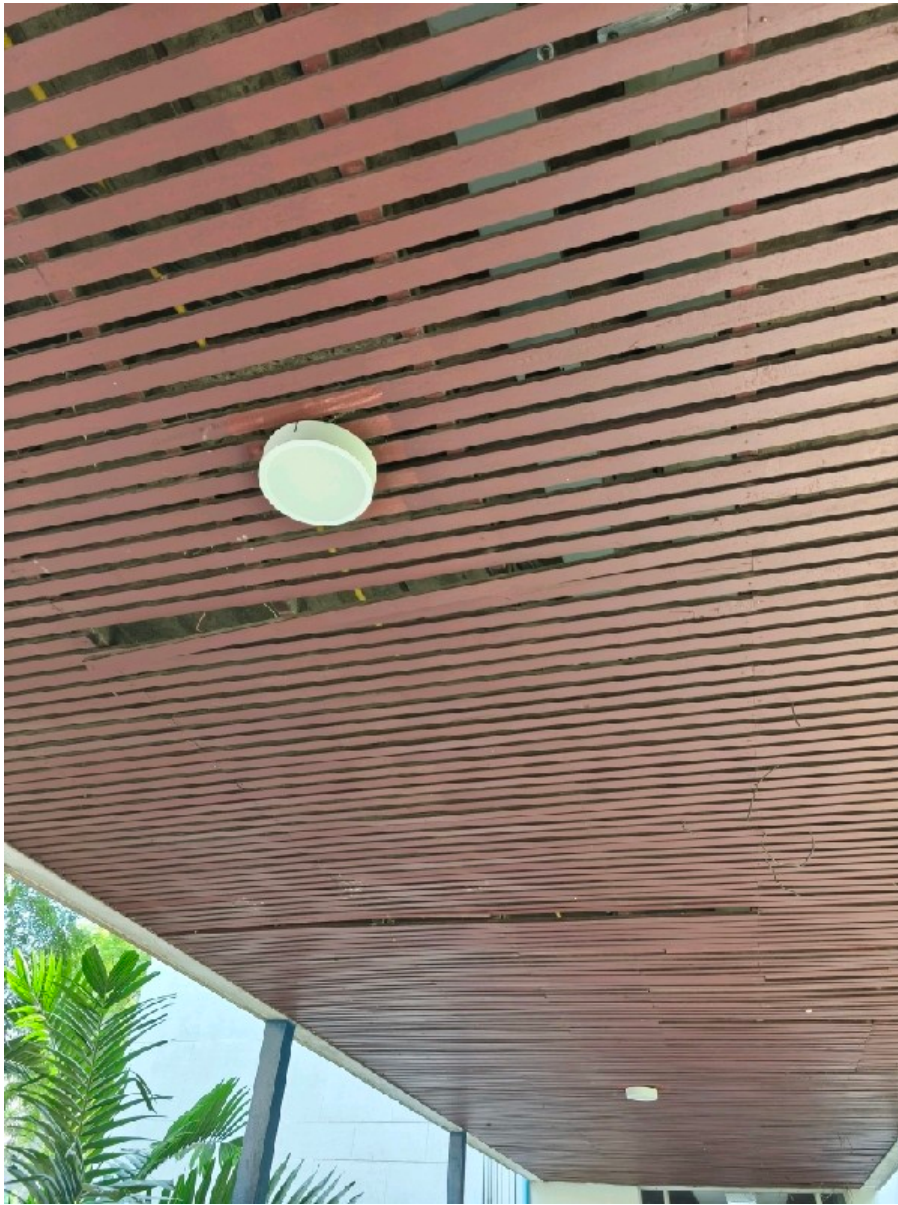
4. ตรวจสอบพบฝ้าเพดานชำรุด ควรทำการตรวจสอบและดำเนินการแก้ไขเพื่อป้องกันอุบัติเหตุที่อาจเกิดขึ้น  
ตำแหน่งที่พบ : ชั้น 2

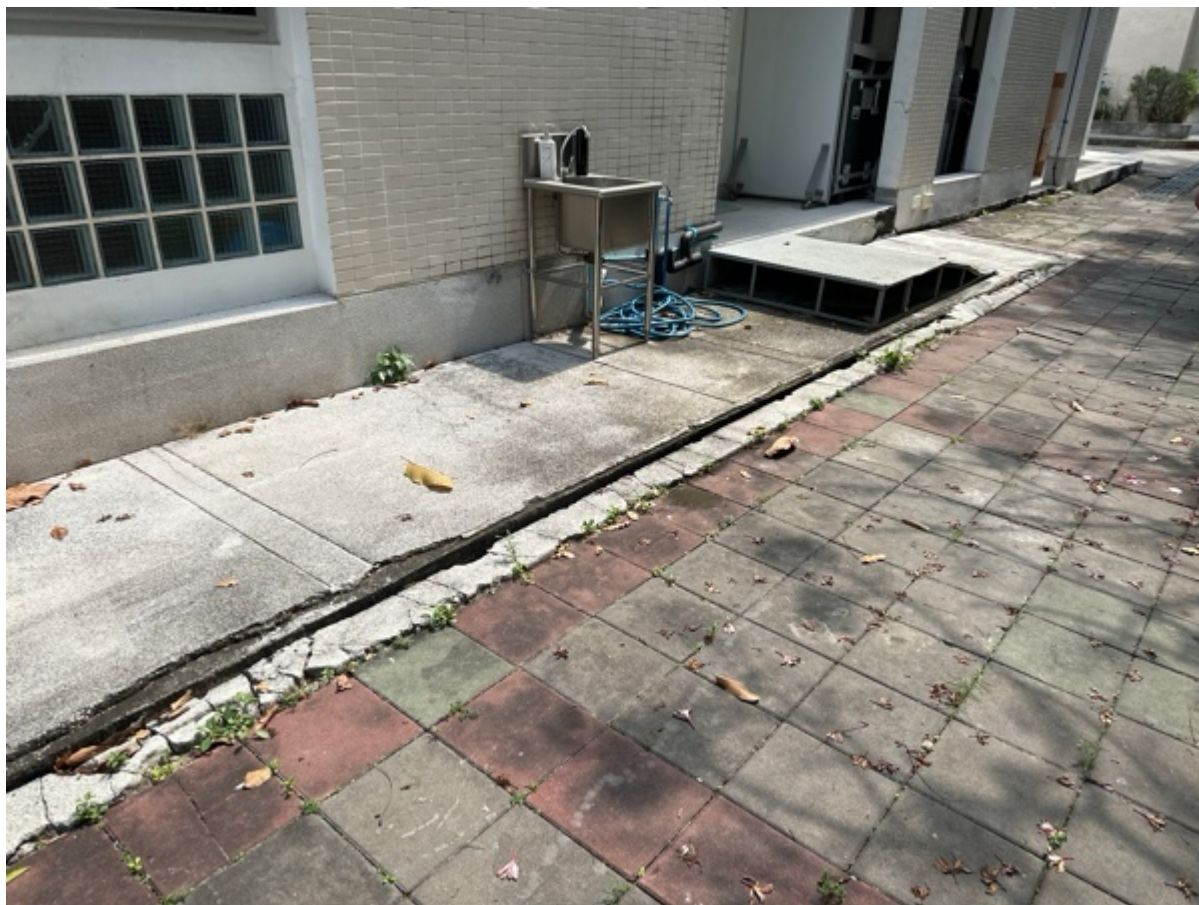
1. พื้นโดยรอบเกิดการทรุดตัวเนื่องจากไม่ได้วางบนเข็ม

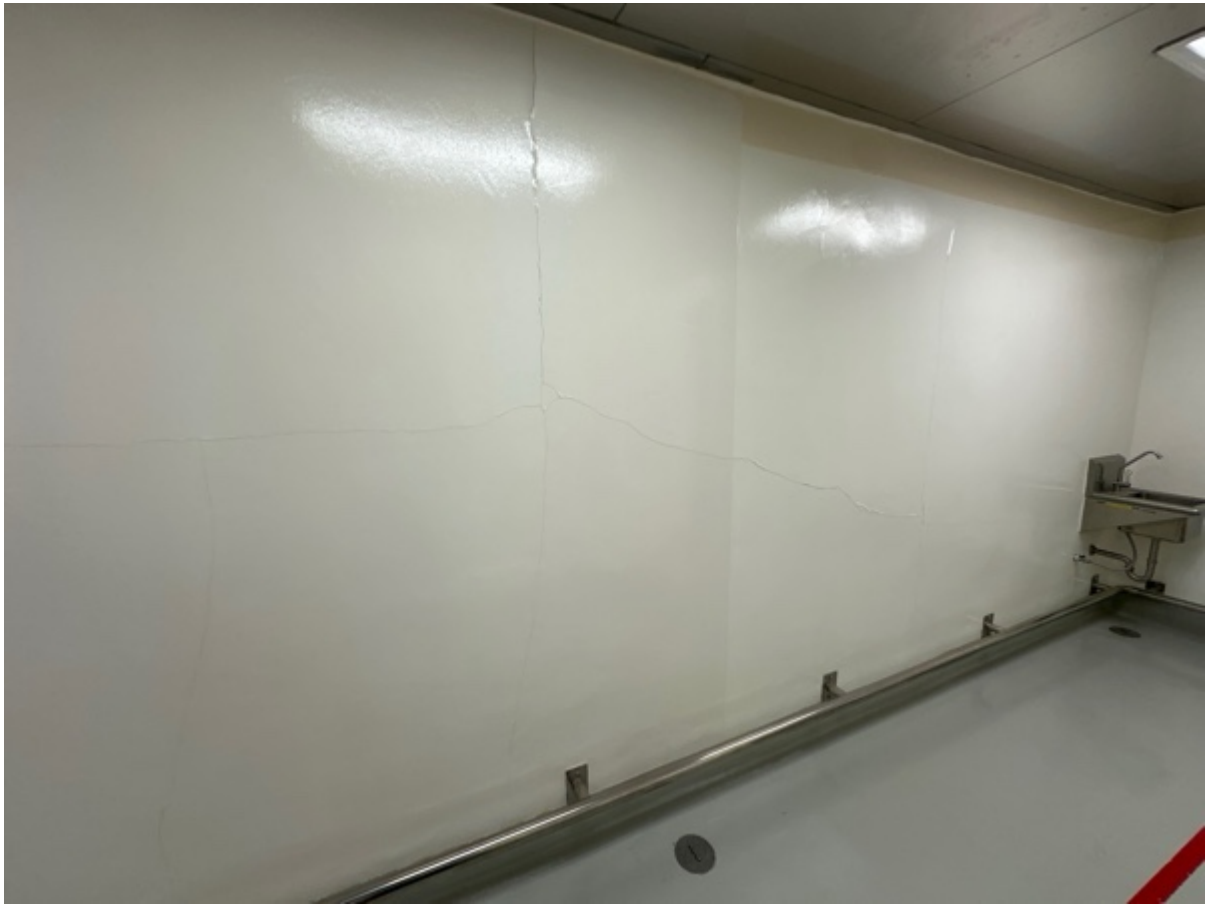
2. รอยร้าวผนังชั้นสอง ฝั่งตรงข้ามห้องแอร์

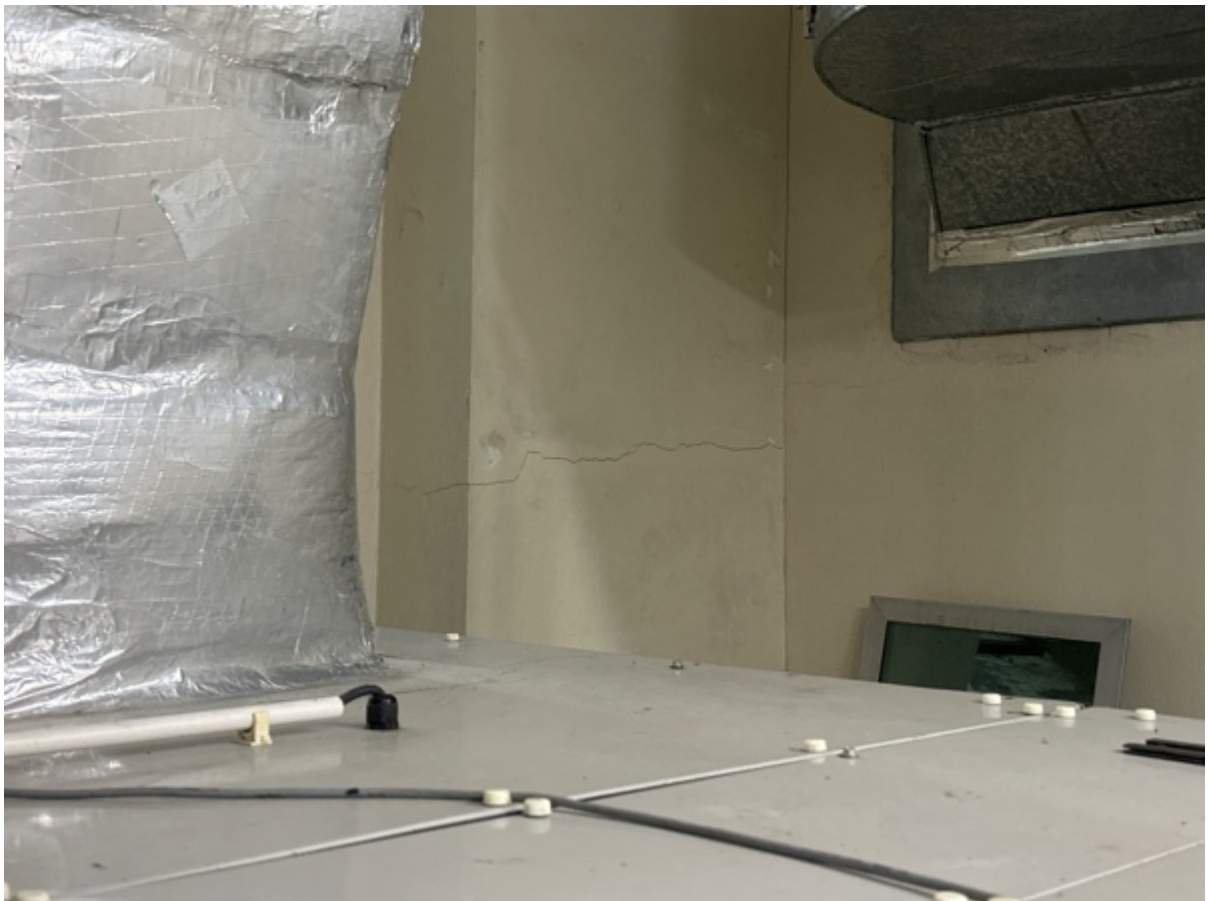
3. รอยร้าวบริเวณเสาภายในห้องแอร์ชั้นสอง

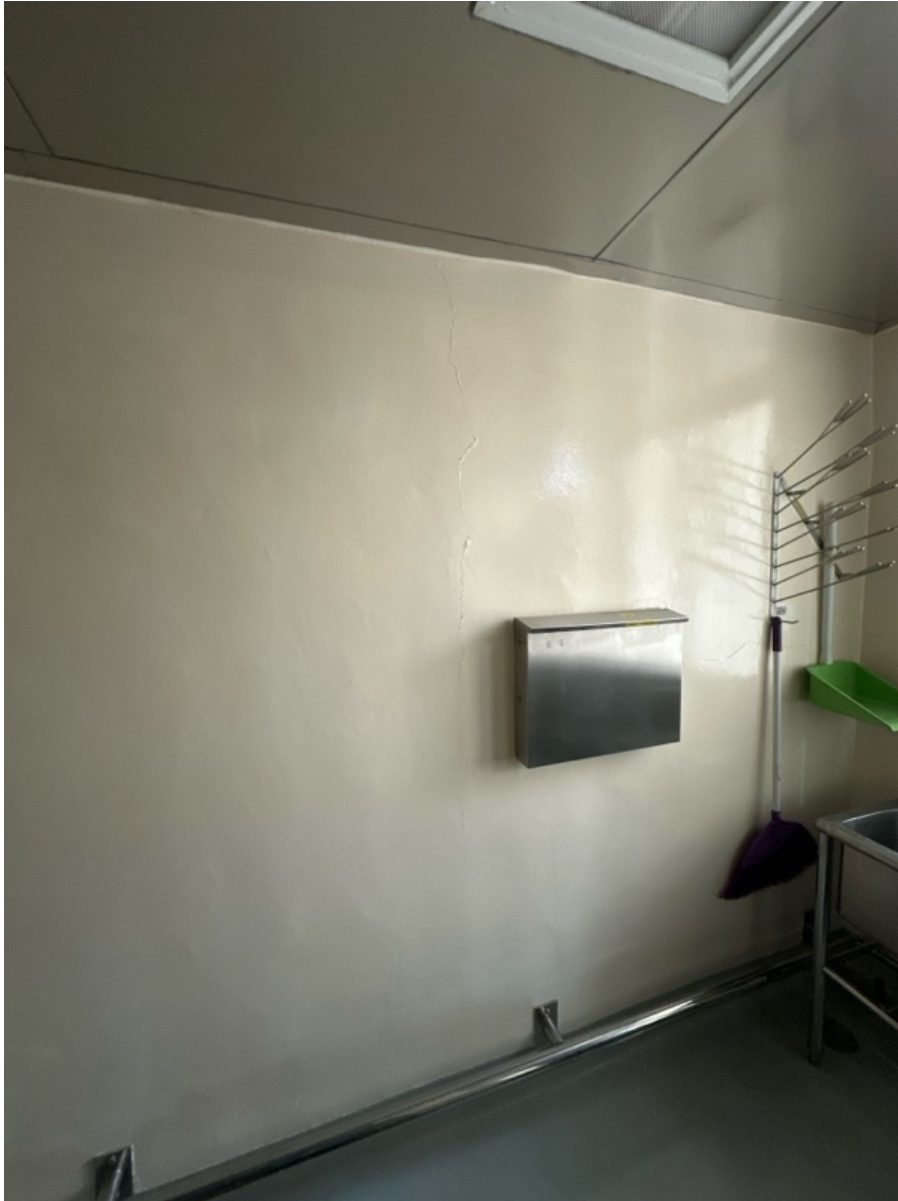
ตำแหน่งที่พบ : ชั้น 2

4. รอยแตกร้าว บริเวณผนังหน้าห้องแอร์ ฝั่งตรงข้ามเป็นบันได

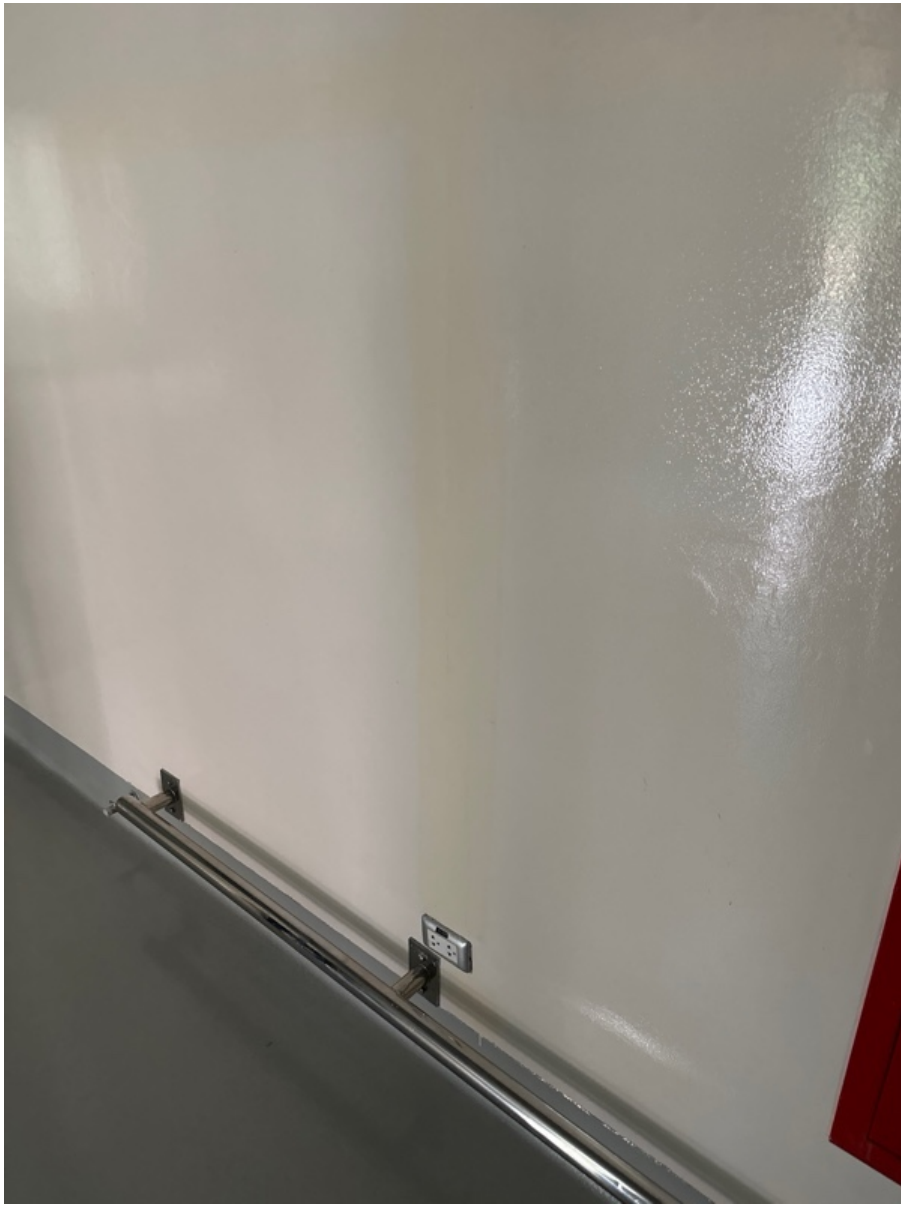
5. รอยแตกร้าววิ่งยาวลงมาที่ปลั๊กคาดว่าอาจจะเกิดจากการฝังท่อ  
ตำแหน่งที่พบ : ชั้น 2

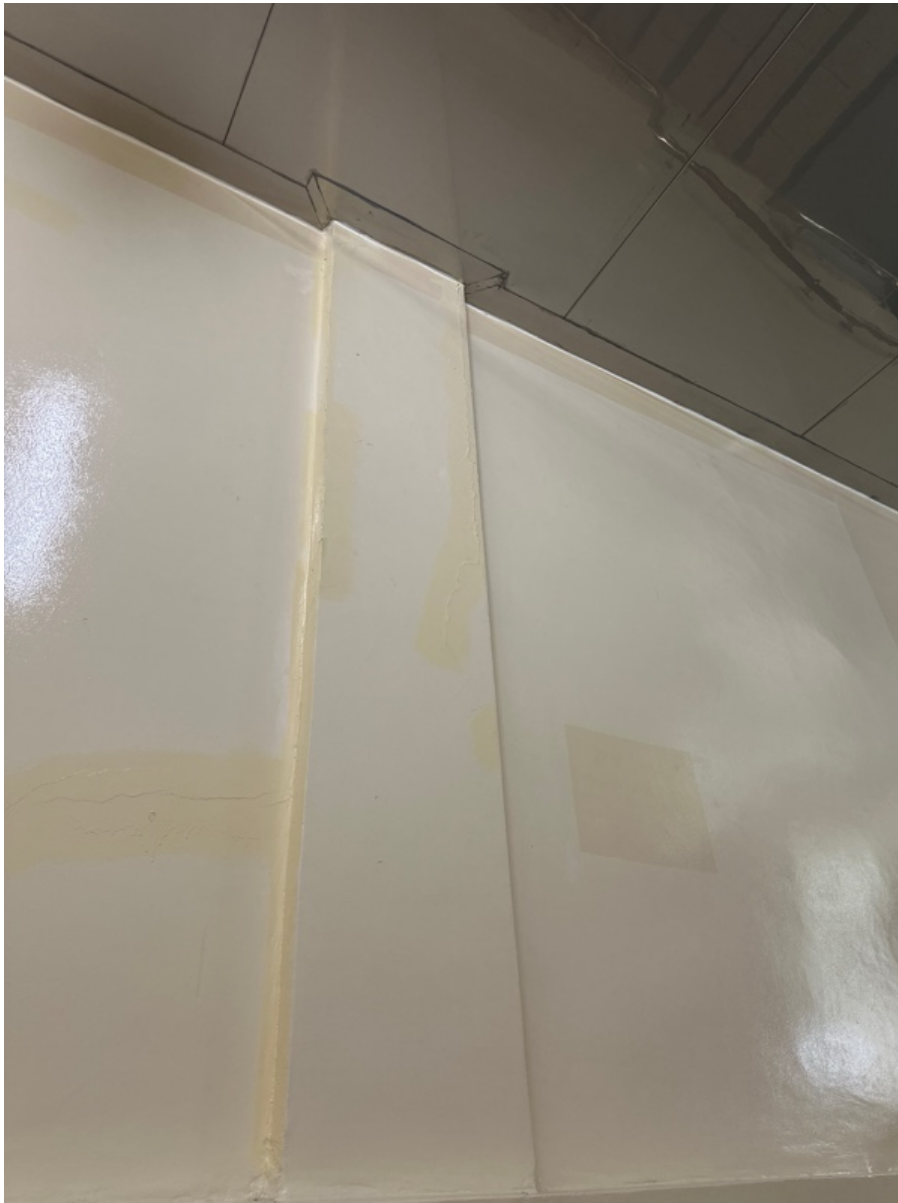
ตำแหน่งที่พบ : บันไดทางเดินขึ้นระหว่างชั้นสองและสาม

6. รอยแตกร้าวบริเวณผนังและเสา

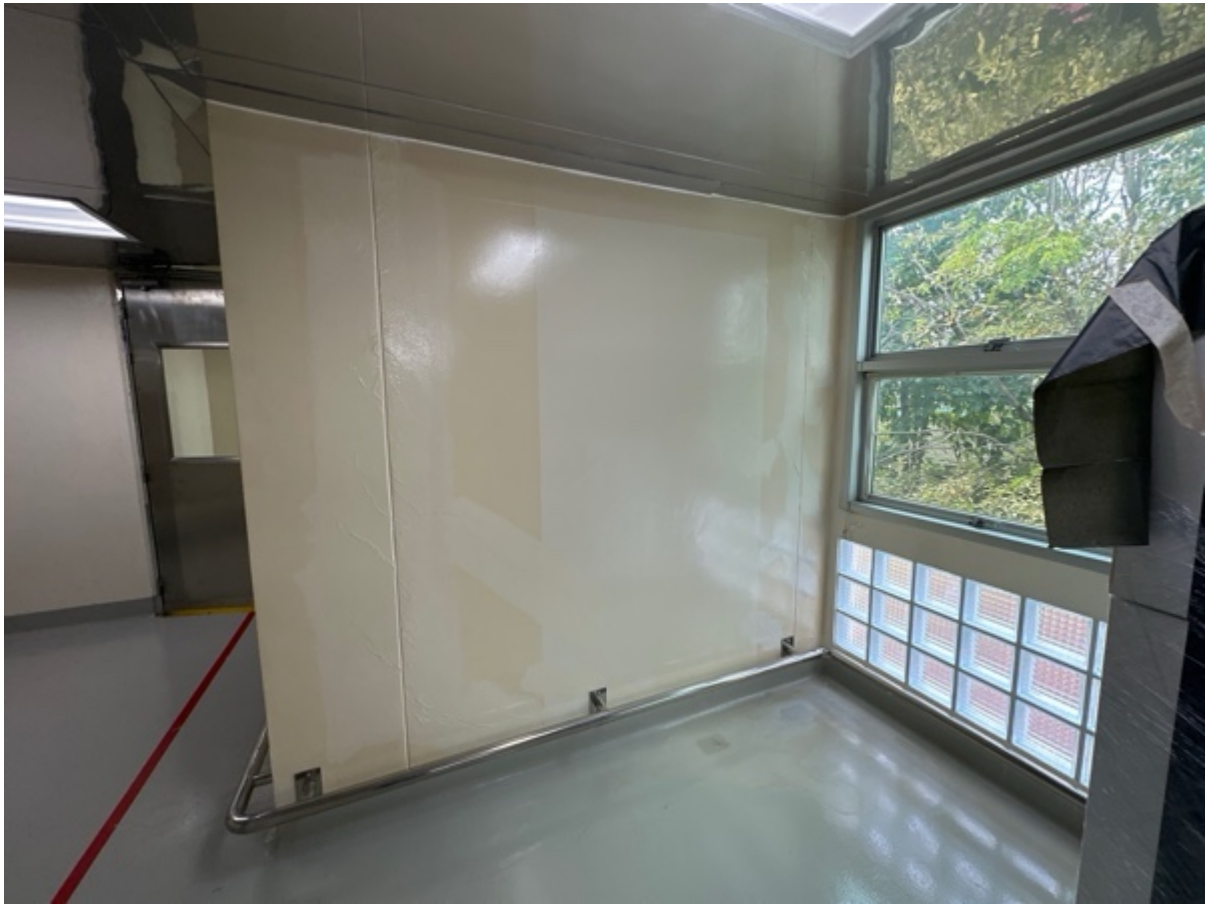
7. รอยแตกร้าวบริเวณผนังชั้นสาม

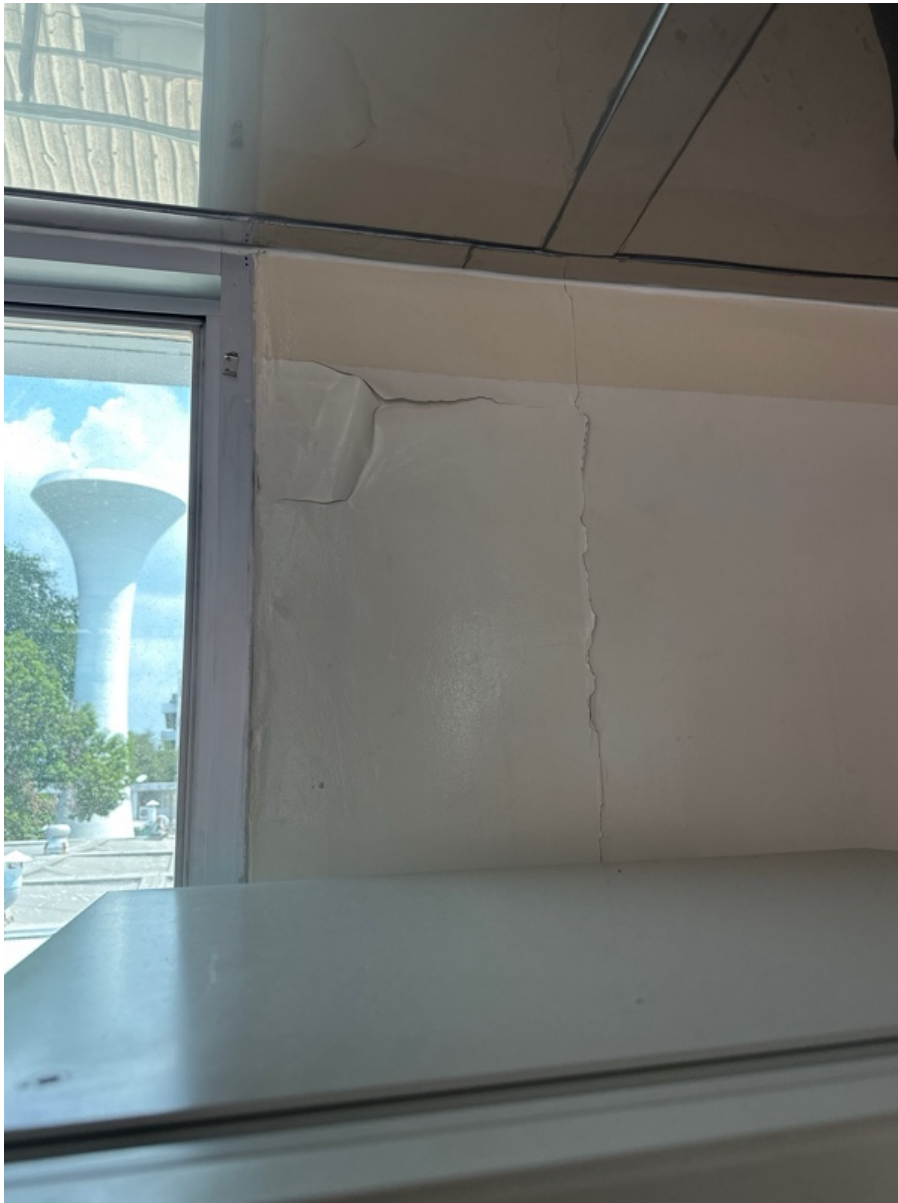
8. สีหลุดล่อนมีรอยแตกร้าวบนผนังอาจเกิดจากการเปลี่ยนแปลงของอุณหภูมิระหว่างสองพื้นที่  
ตำแหน่งที่พบ : ชั้น 3

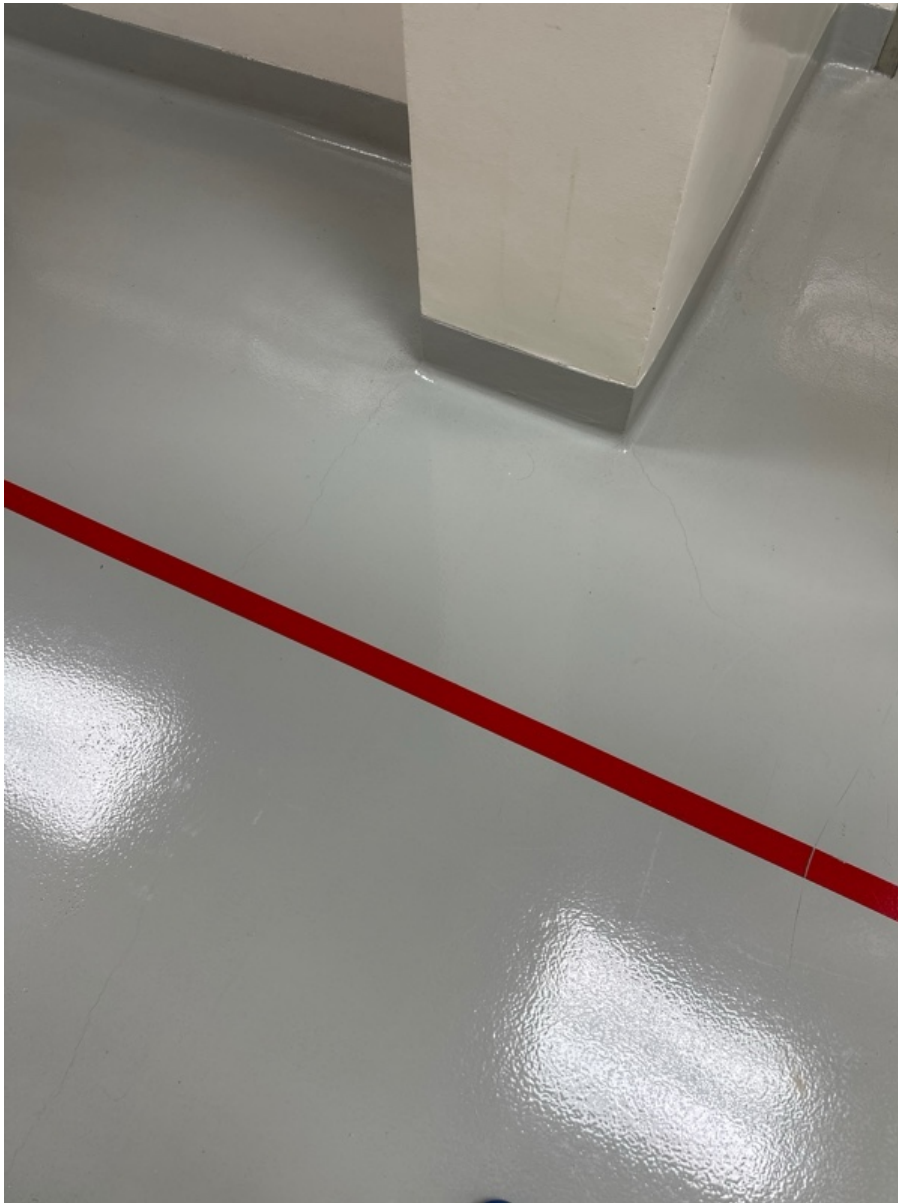
ตำแหน่งที่พบ : ชั้น 3 หน้าห้องเก็บวัสดุอุปกรณ์ 320

9. รอยแตกร้าวจากบริเวณมุมพื้น

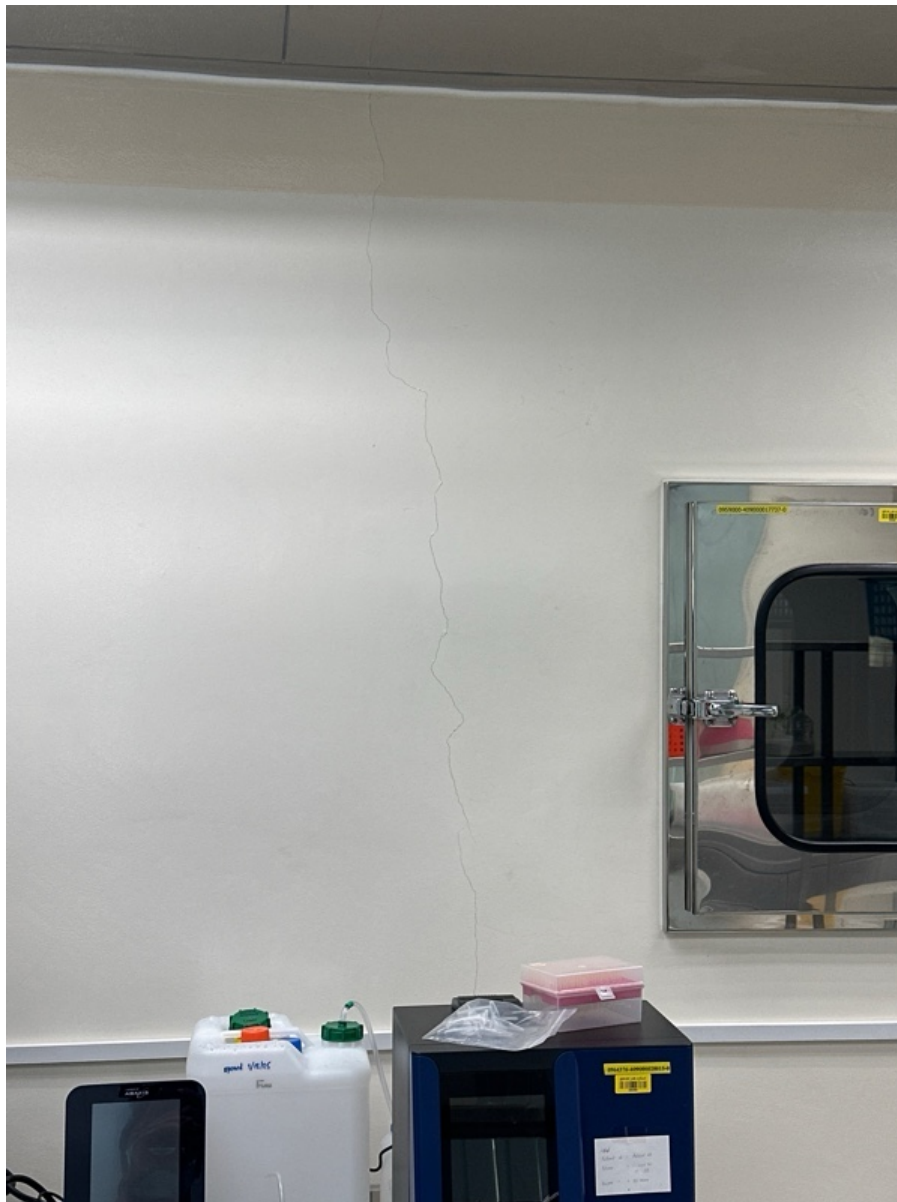
ตำแหน่งที่พบ : ชั้น 2

10. รอยแตกร้าวบริเวณผนังห้อง 216

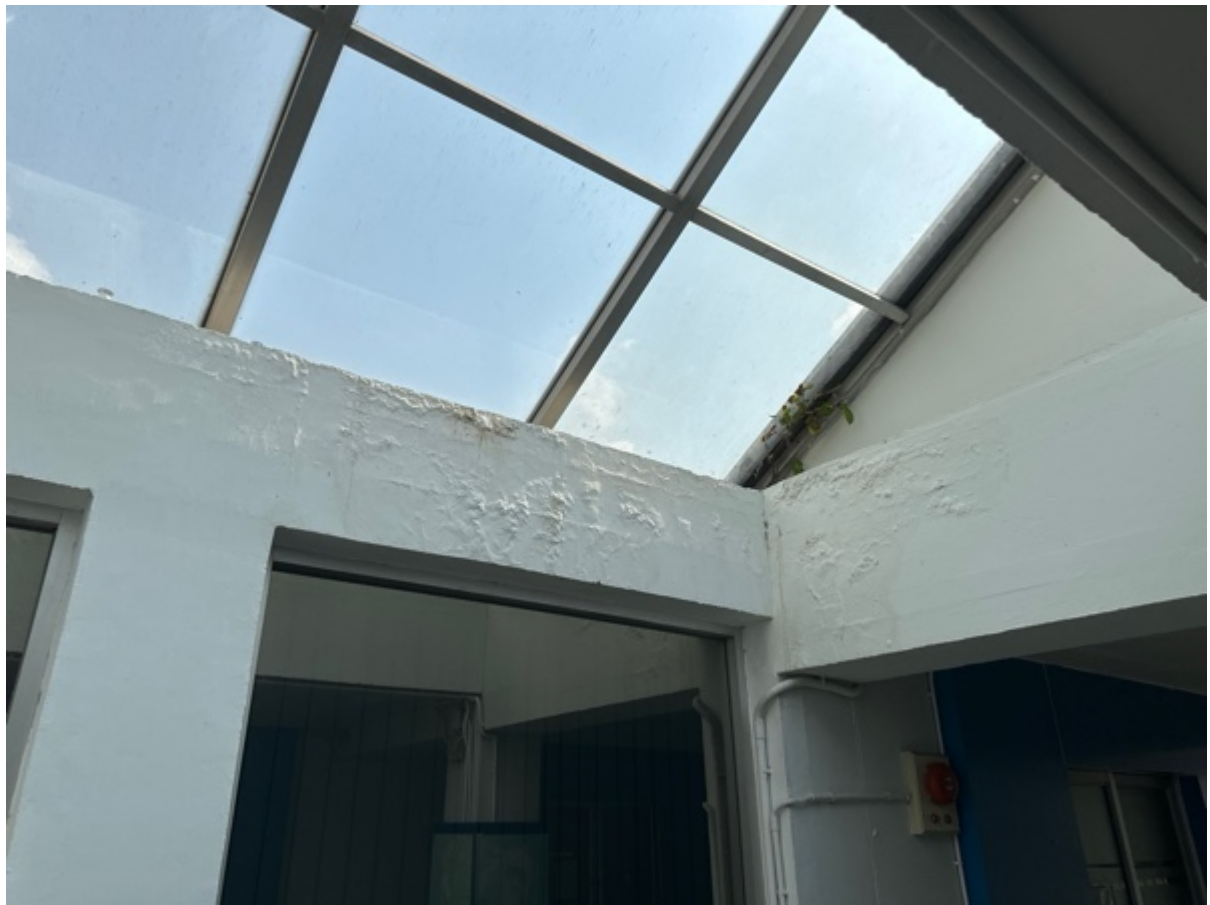
ตำแหน่งที่พบ : ชั้น 3

1. ลักษณะคล้ายรอยครอบคลุมขึ้น

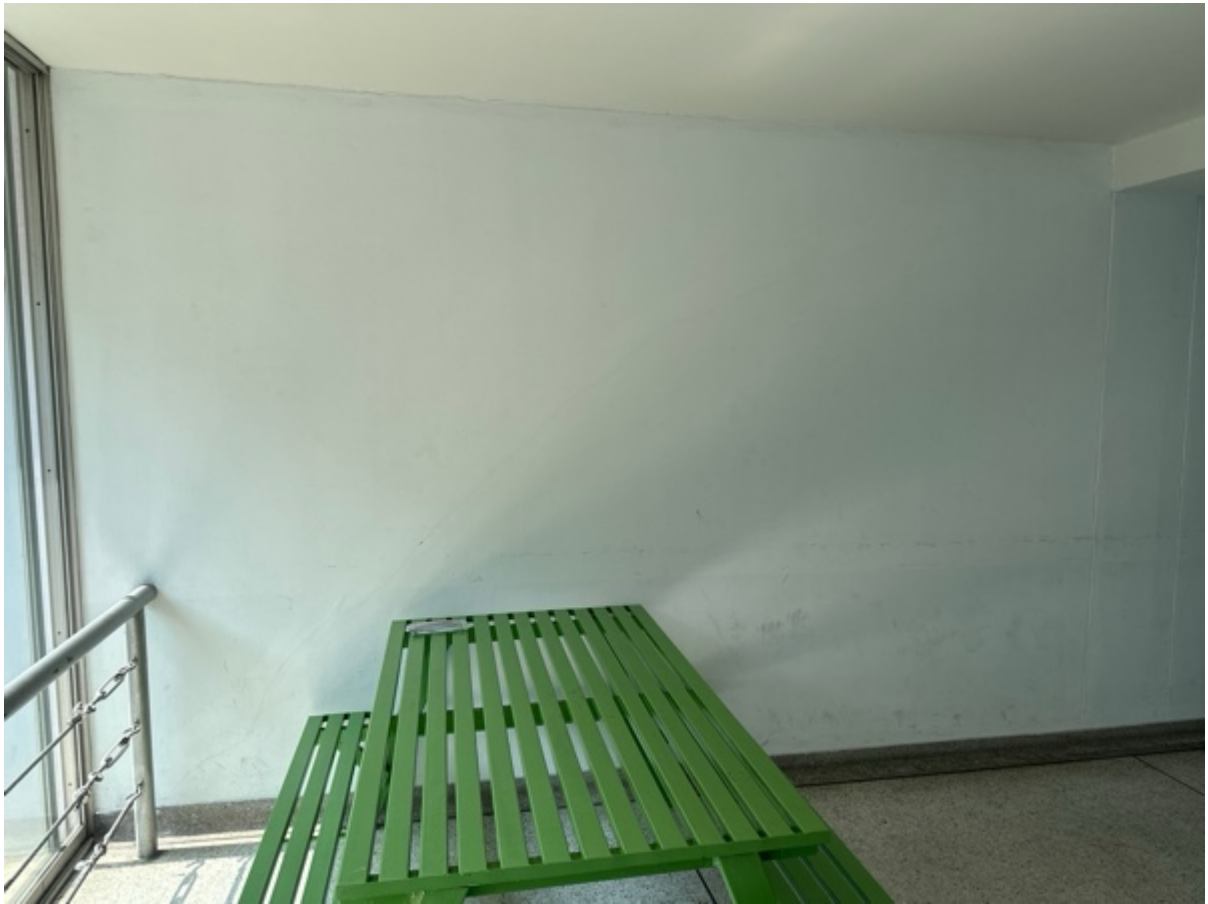
2. รอยแตกร้าวเฉียง ผนังชั้นสาม

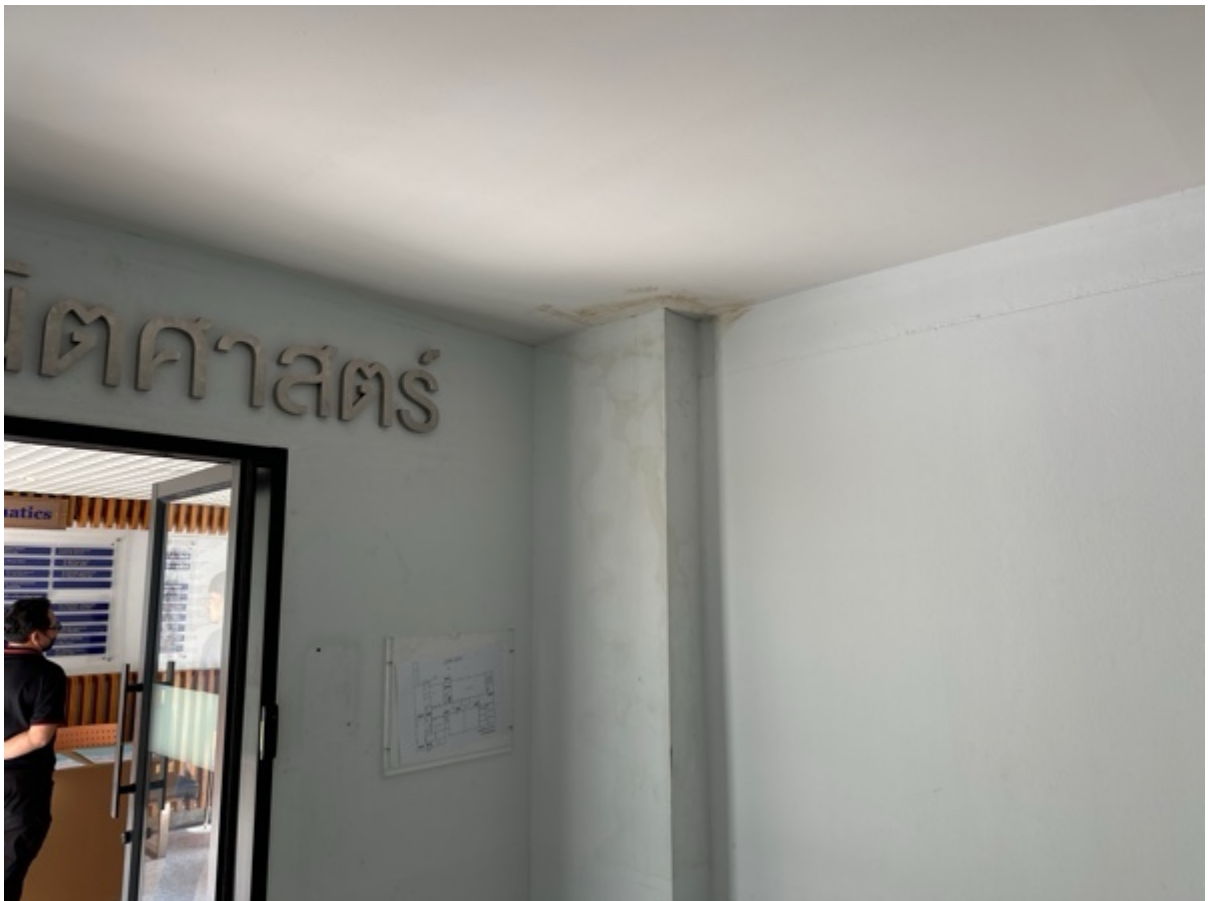
ตำแหน่งที่พบ : ภาควิชาคณิตศาสตร์

3. กราบความชื้นบริเวณหัวเสาและผนัง ชั้น 2
