รายงาน

ผลการตรวจสอบด้านวิศวกรรมเชิงโครงสร้างของอาคาร

คณะวิทยาศาสตร์ มหาวิทยาลัยมหิดล

พ.ศ. 2569

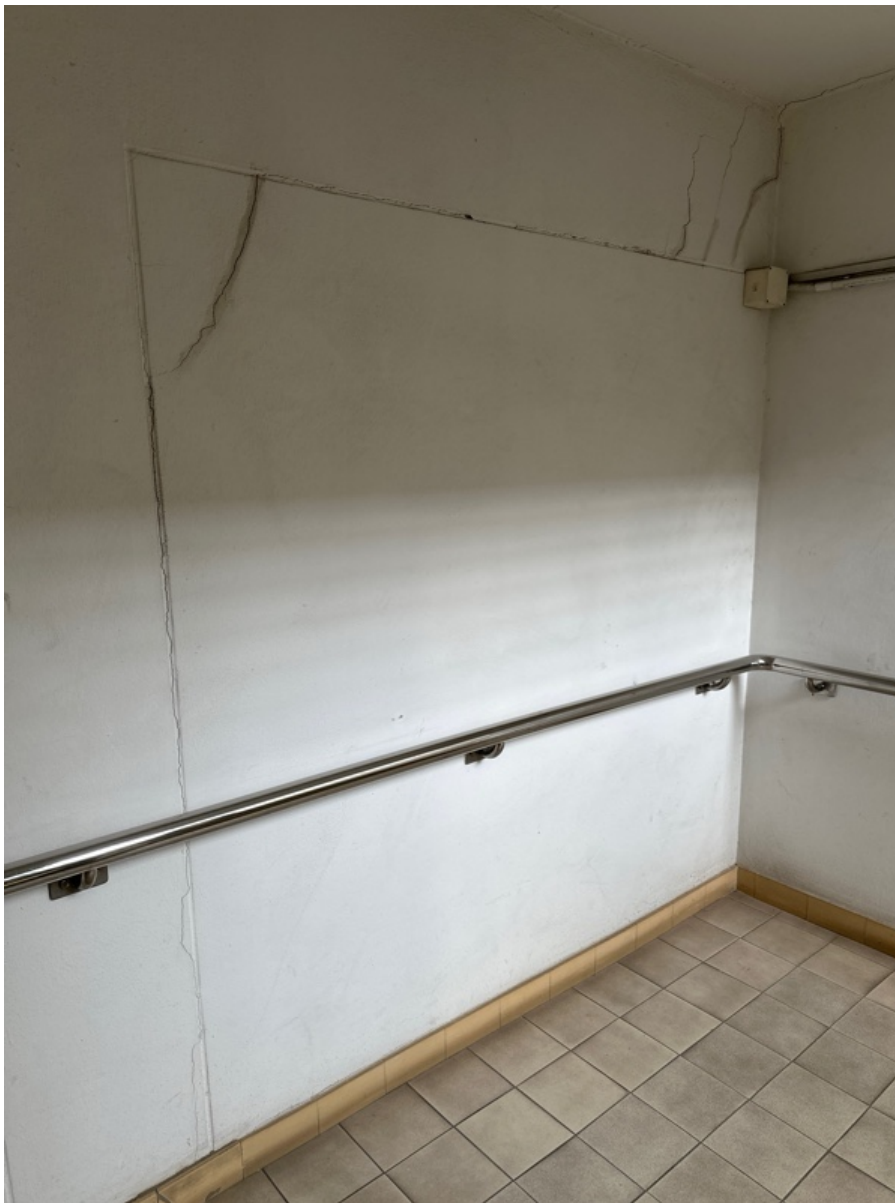
ตำแหน่งที่พบ : ทางเดินขึ้นระหว่างชั้นสองและสาม

1. รอยแตกร้าวบริเวณผนัง

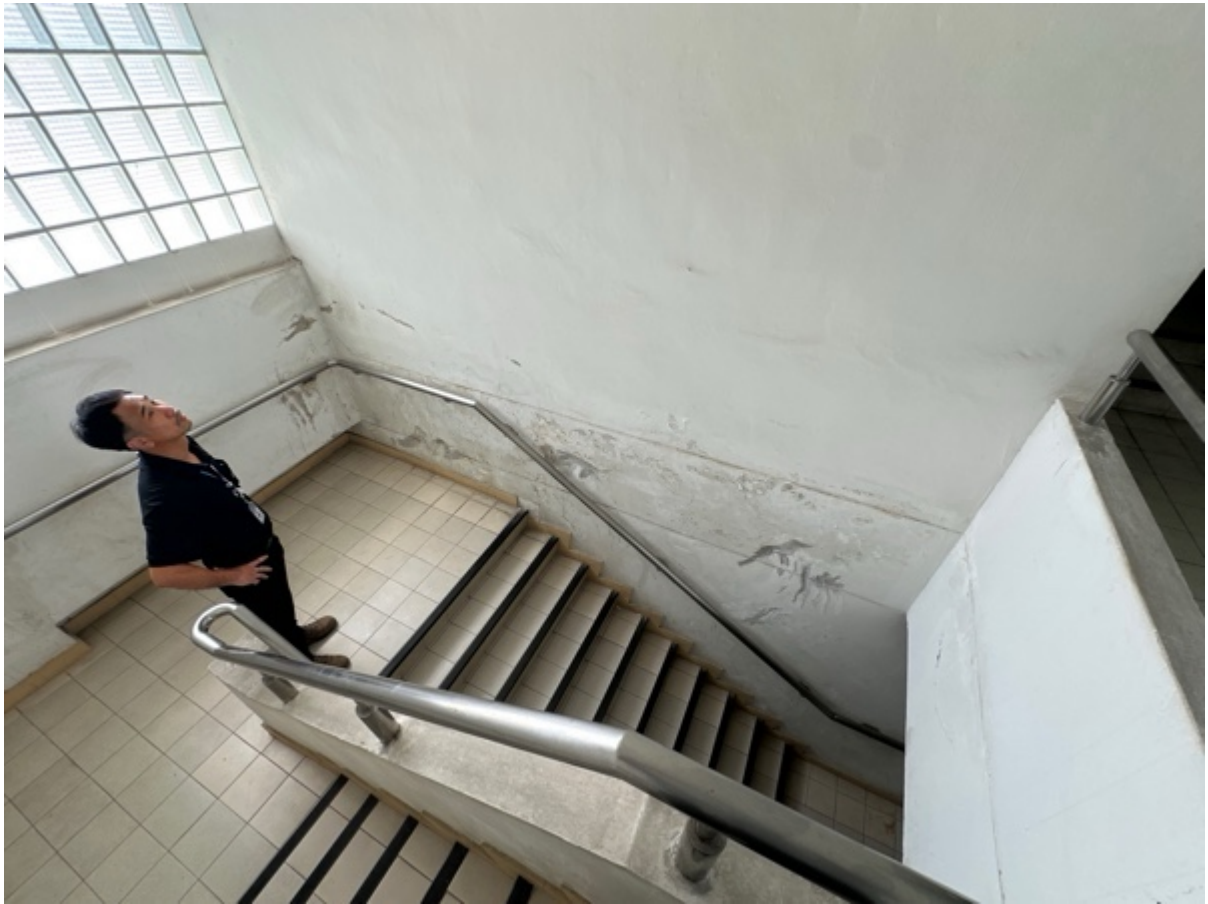
ตำแหน่งที่พบ : ชั้นสองขึ้นชั้นสาม

2. ความชื้นบริเวณทางลงบันไดใกล้สระว่ายน้ำ ฝังตรงข้ามเป็นห้องน้ำชาย

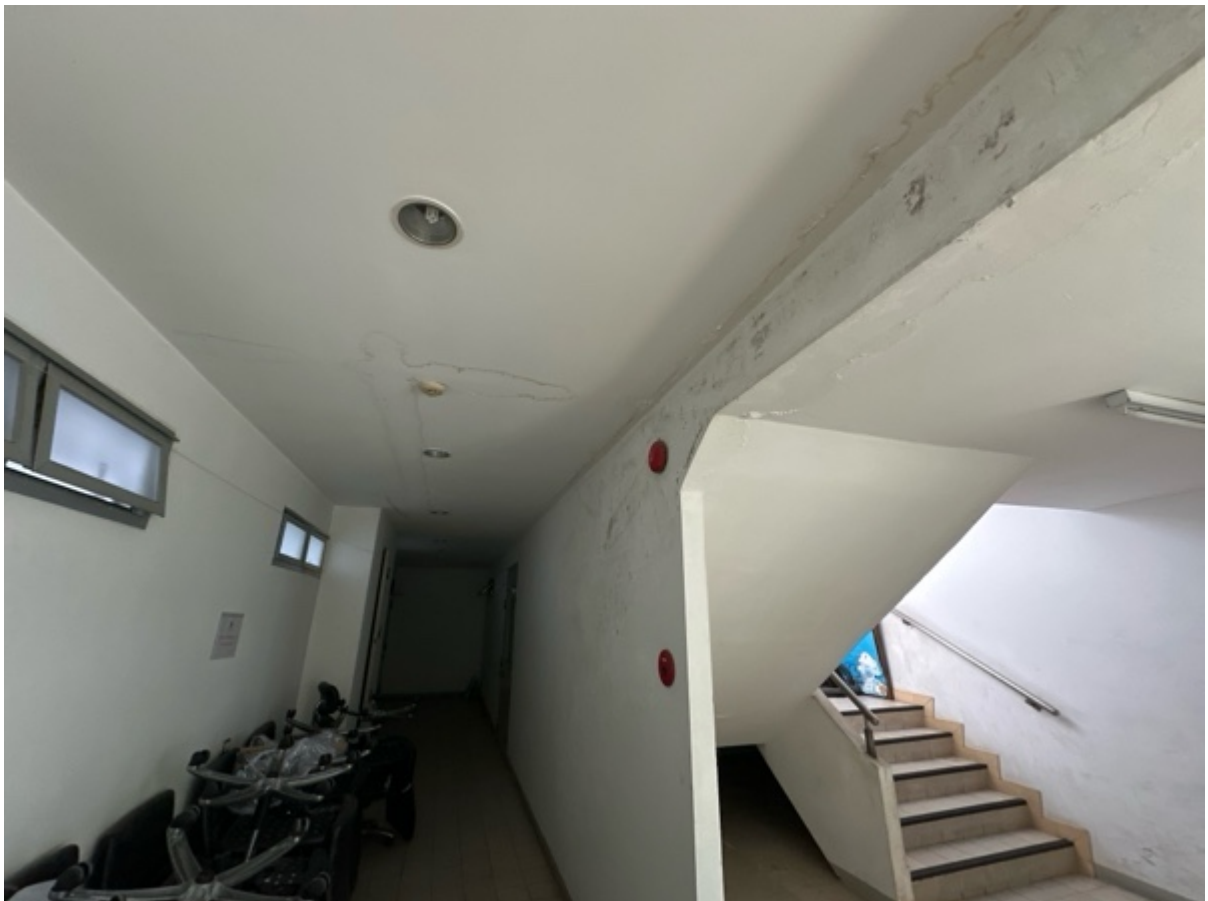
ตำแหน่งที่พบ : ชั้น 2

### 3. ความชื้น

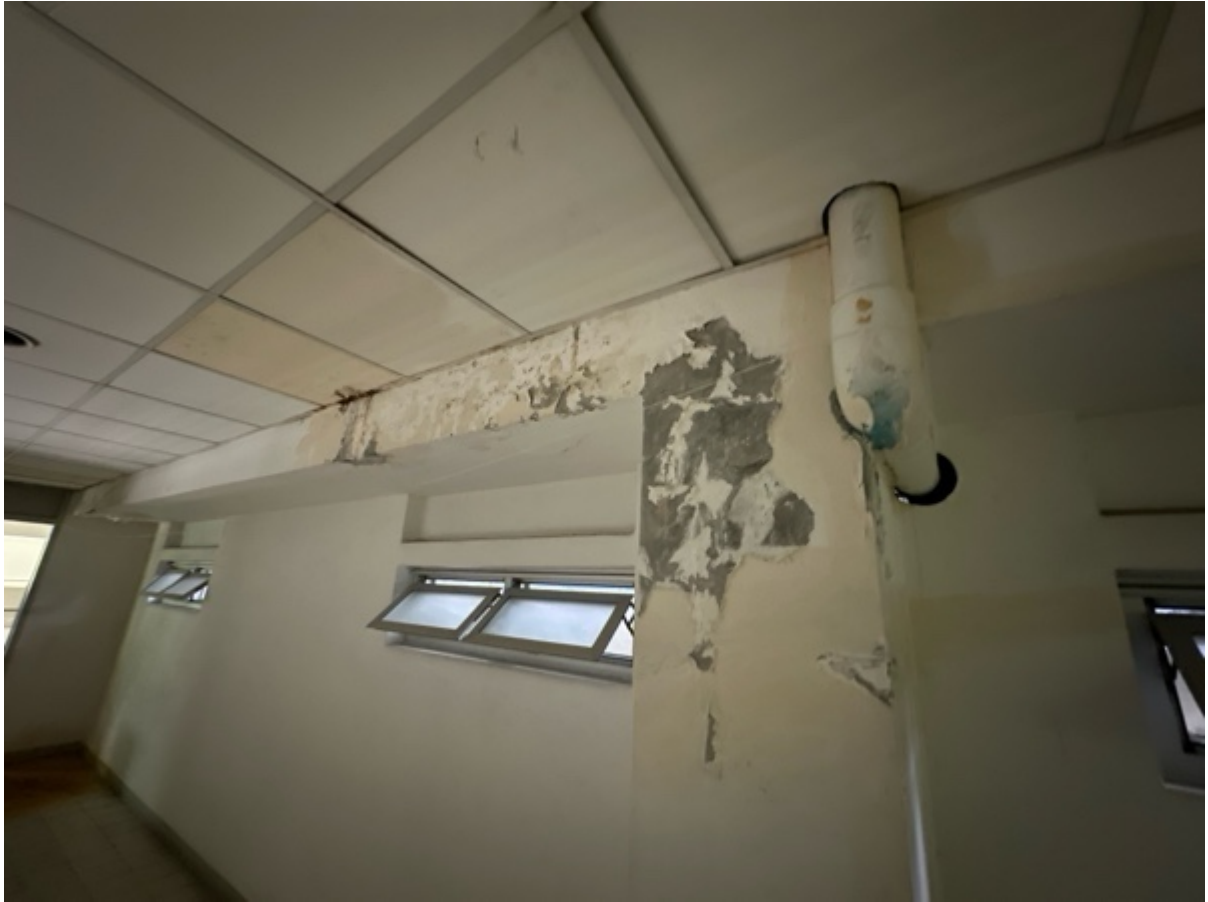
### 4. ความชื้นชื้นสองด้านบนเป็นสรว่ายน้ำ

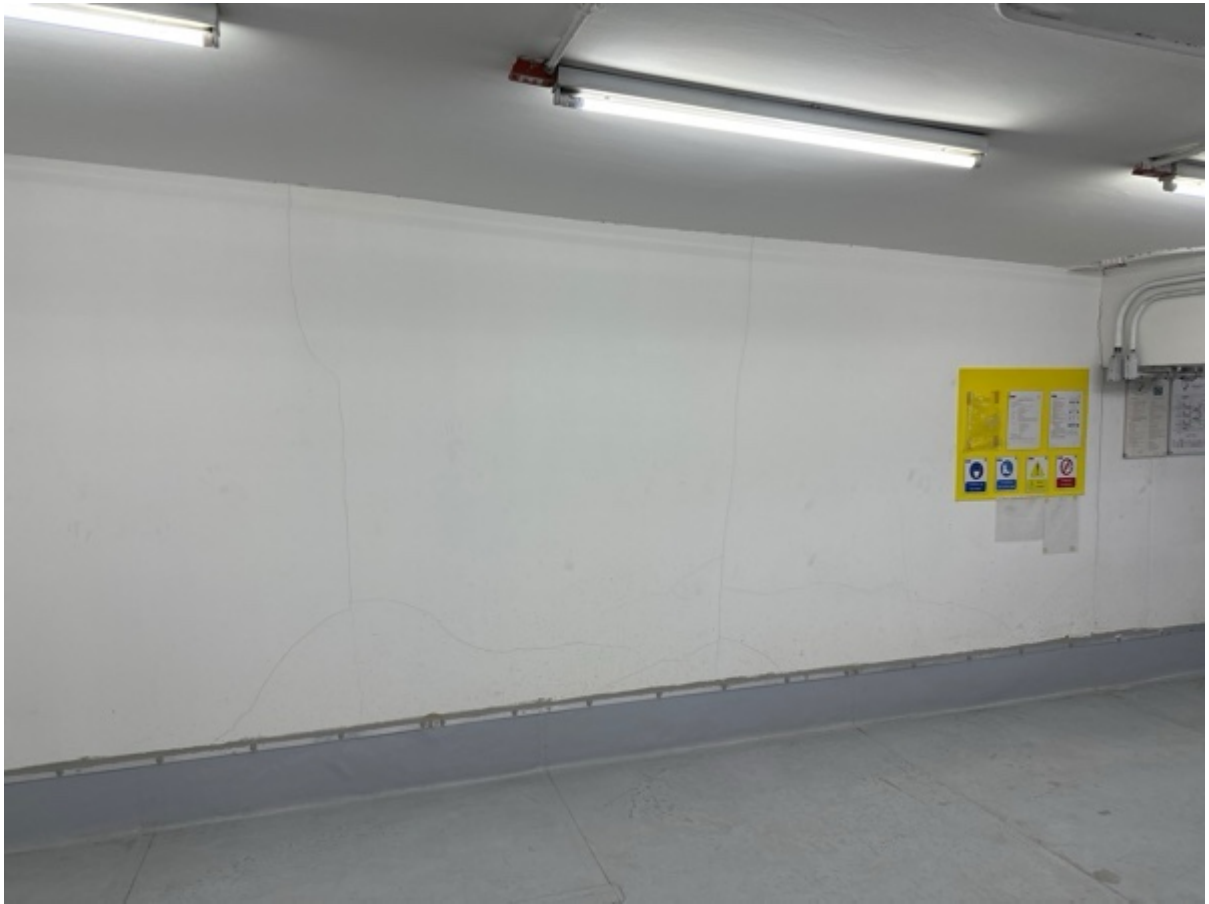
ตำแหน่งที่พบ : ชั้น 2 ห้องปั้มสรว่ายน้ำ

5. รอยแตกร้าวบริเวณผนังภายใต้สรว่ายน้ำ

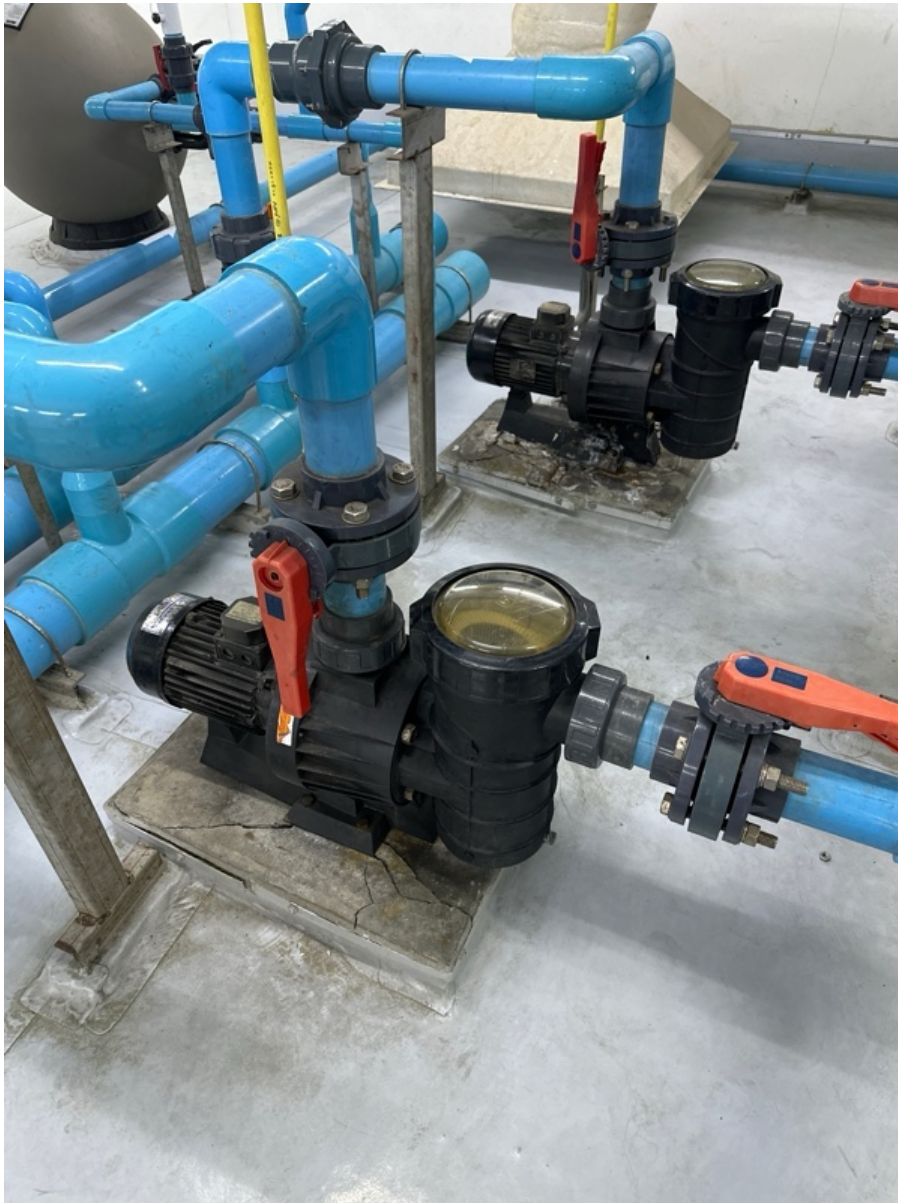
6. แทนยัดปั๊มสละว่าน้ำมีรอยแตกร้าวและมีน้ำรั่วซึม

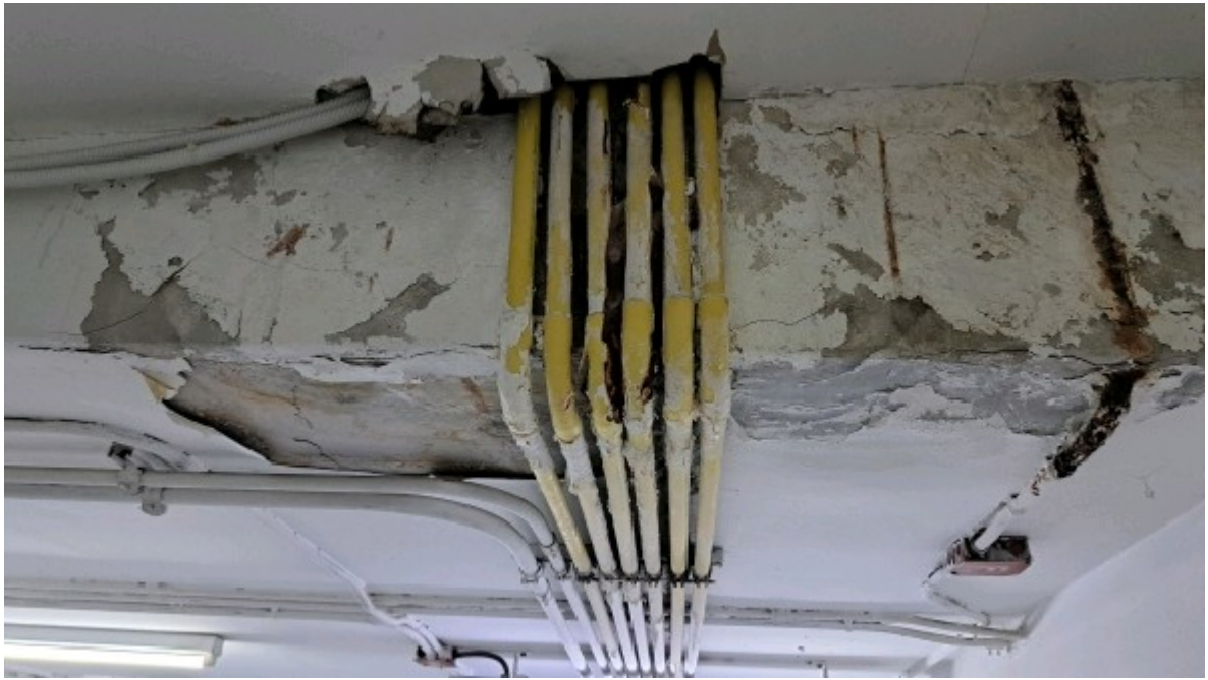
ตำแหน่งที่พบ : ชั้น 2 อาคารสตางค์

7. มีรอยรั่วบริเวณท้องพื้นทางเข้าห้องปั้มน้ำได้สำรวจน้ำ

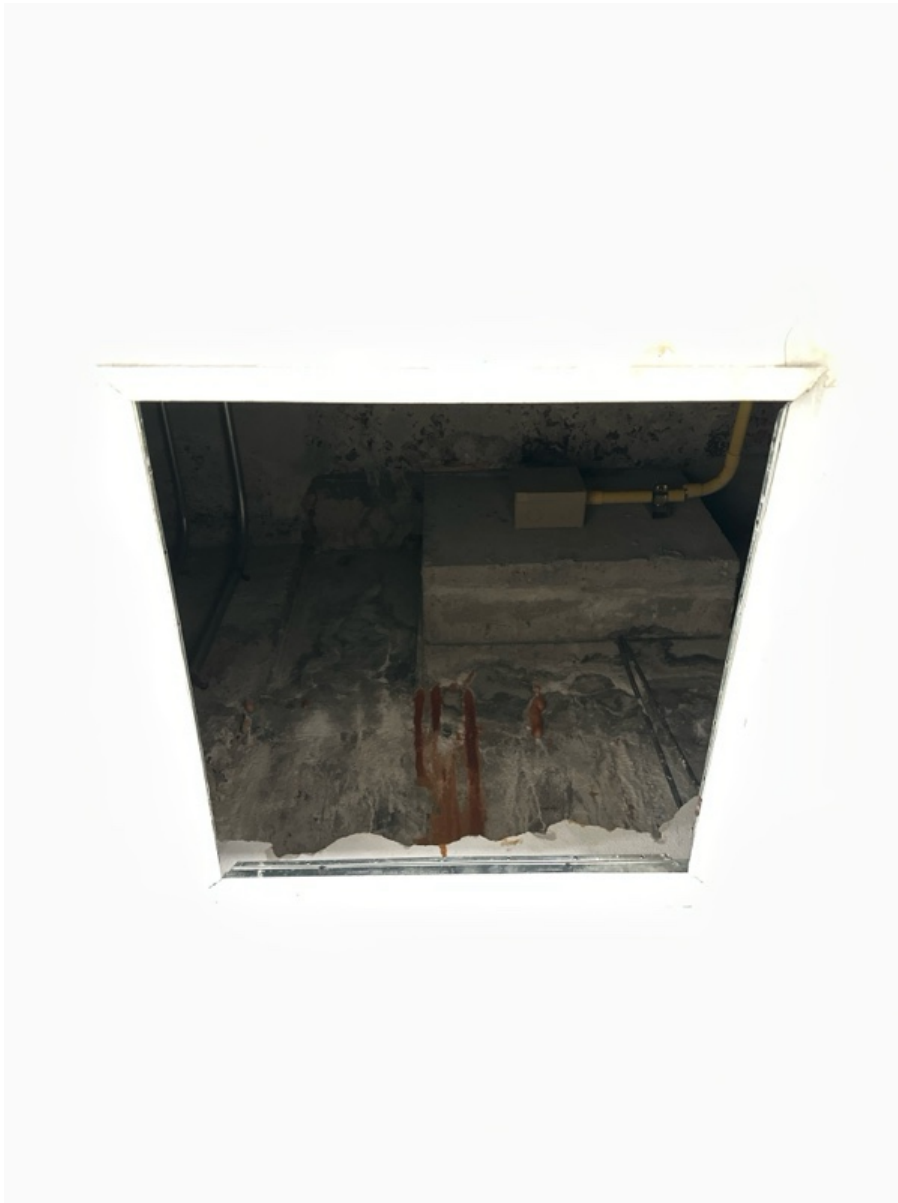
ตำแหน่งที่พบ : ชั้น 2

8. ภายใต้อฝ้าชั้นสองมีร่องรอยการซ่อมแซมรอยแตกร้าวมองเกิดจากการรั่วซึม

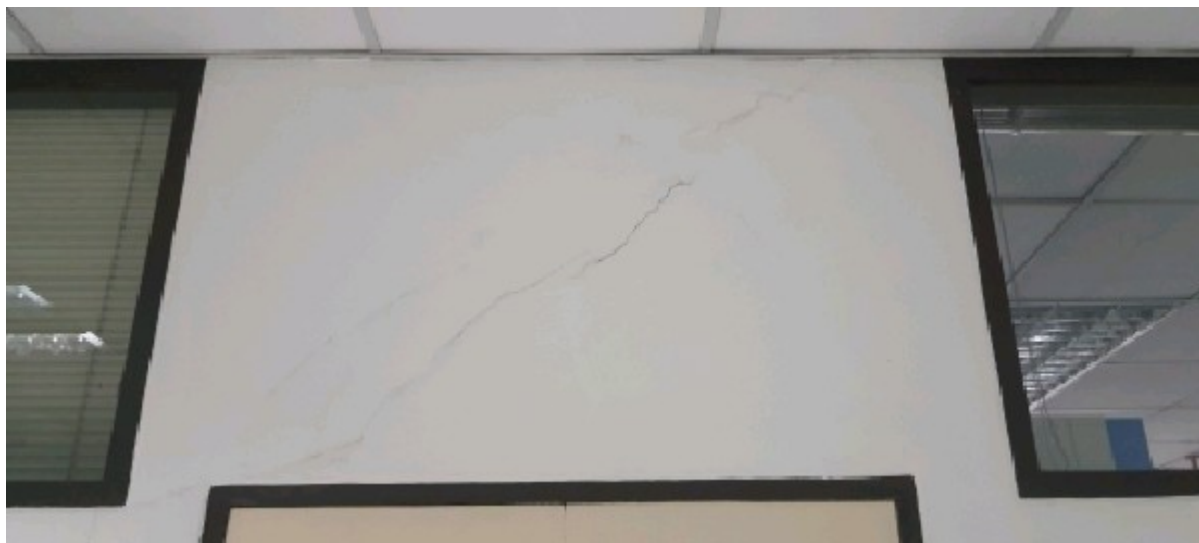
1. พบรอยร้าวบริเวณผนัง ควรซ่อมแซมหรือตรวจติดตามดูรอยแตกร้าวต่อไปตามระยะเวลาในแผนบำรุงรักษา  
ตำแหน่งที่พบ : ชั้น 6

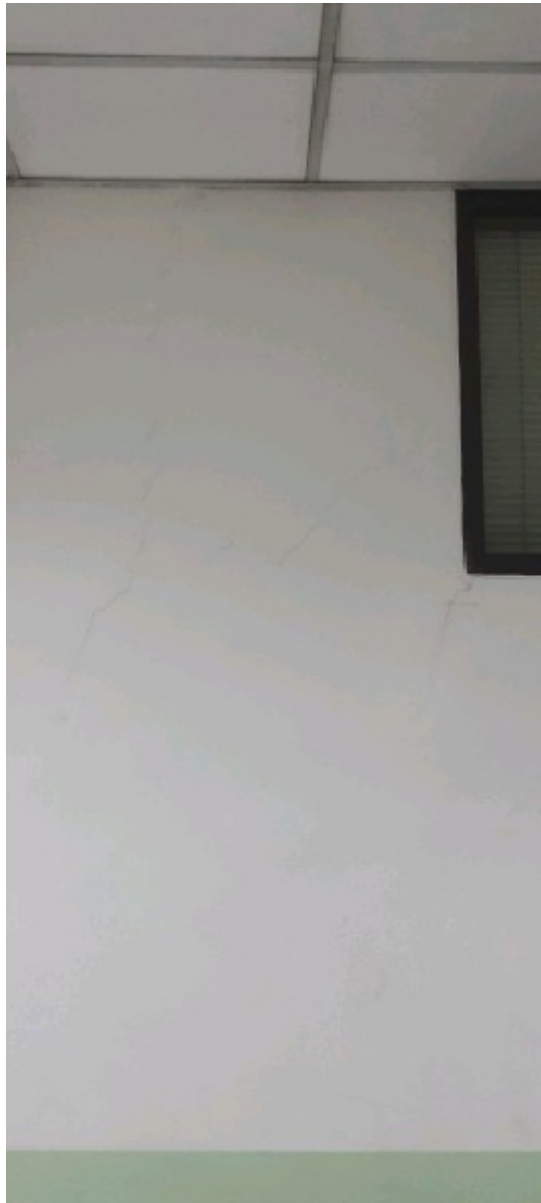
2. พบรอยร้าวบริเวณผนังขอบหน้าต่าง ควรซ่อมแซมหรือตรวจติดตามดูรอยแตกร้าวต่อไปตามระยะเวลาในแผนบำรุงรักษา  
ตำแหน่งที่พบ : ชั้น 6

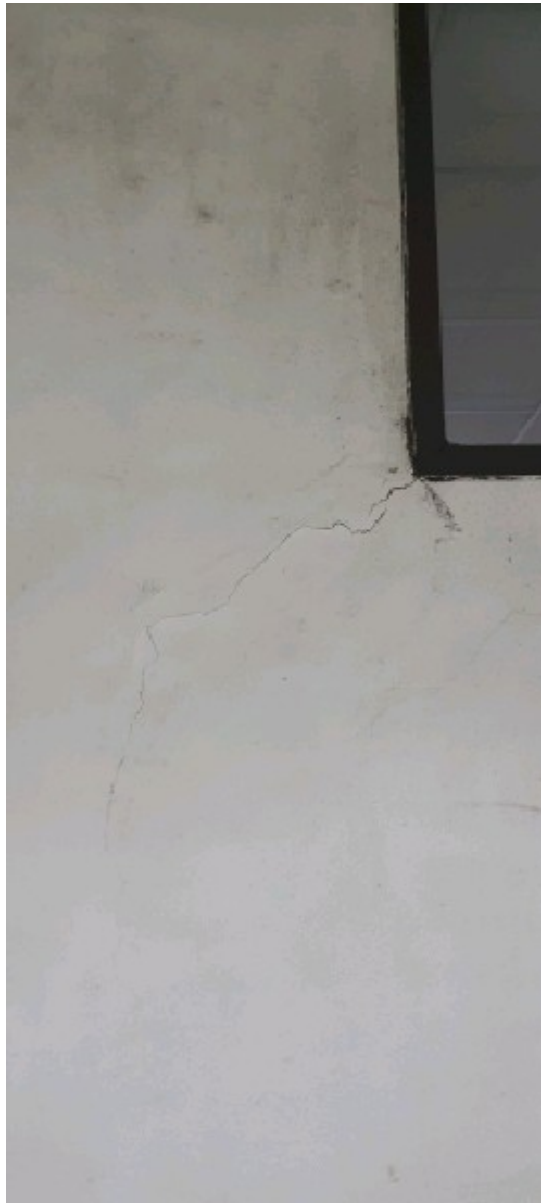
ตำแหน่งที่พบ : ชั้น 6

3. พบรอยร้าวบริเวณผนัง ขอบหน้าต่าง ควรซ่อมแซมหรือตรวจติดตามดูรอยแตกร้าวต่อไปตามระยะเวลาในแผนบำรุงรักษา

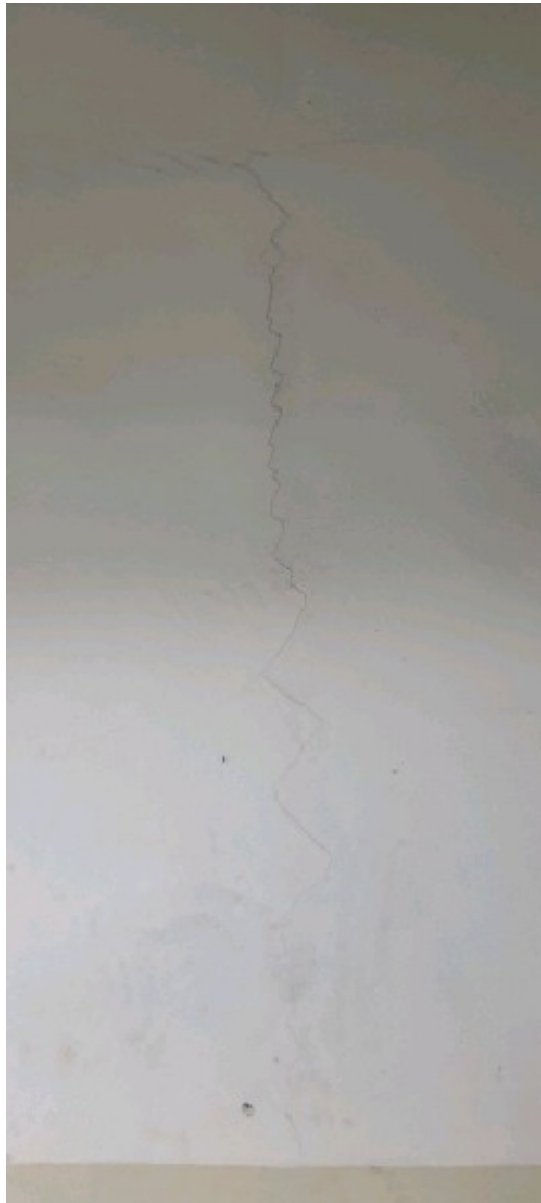
4. พบรอยร้าวบริเวณผนัง ควรซ่อมแซมหรือตรวจติดตามดูรอยแตกร้าวต่อไปตามระยะเวลาในแผนบำรุงรักษา  
ตำแหน่งที่พบ : บ้านไผ่ทางขึ้นไปตลาดฟ้า
